GUIA DE INSPEÇÃO

MECANISMOS DE DANOS

Este Guia foi produzido pelo Instituto Brasileiro de Petróleo e Gás (IBP) com o objetivo de apresentar subsídios básicos para a implementação de **planos de inspeção em equipamentos industriais**.

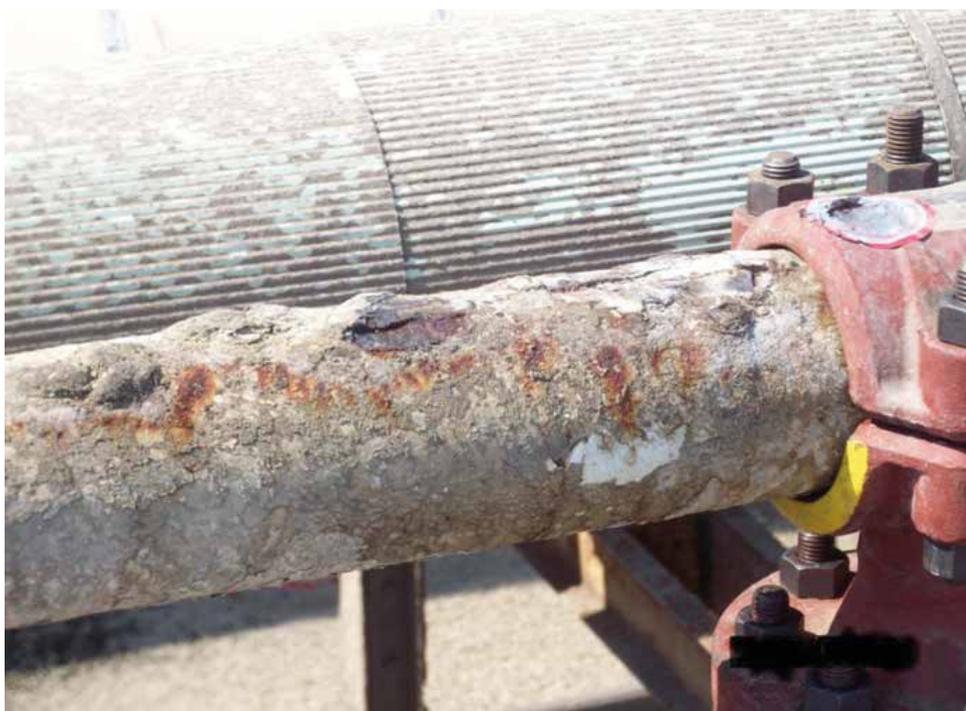
Figura 6.1 – Corrosão atmosférica em uma linha de GLP próxima a uma torre de resfriamento

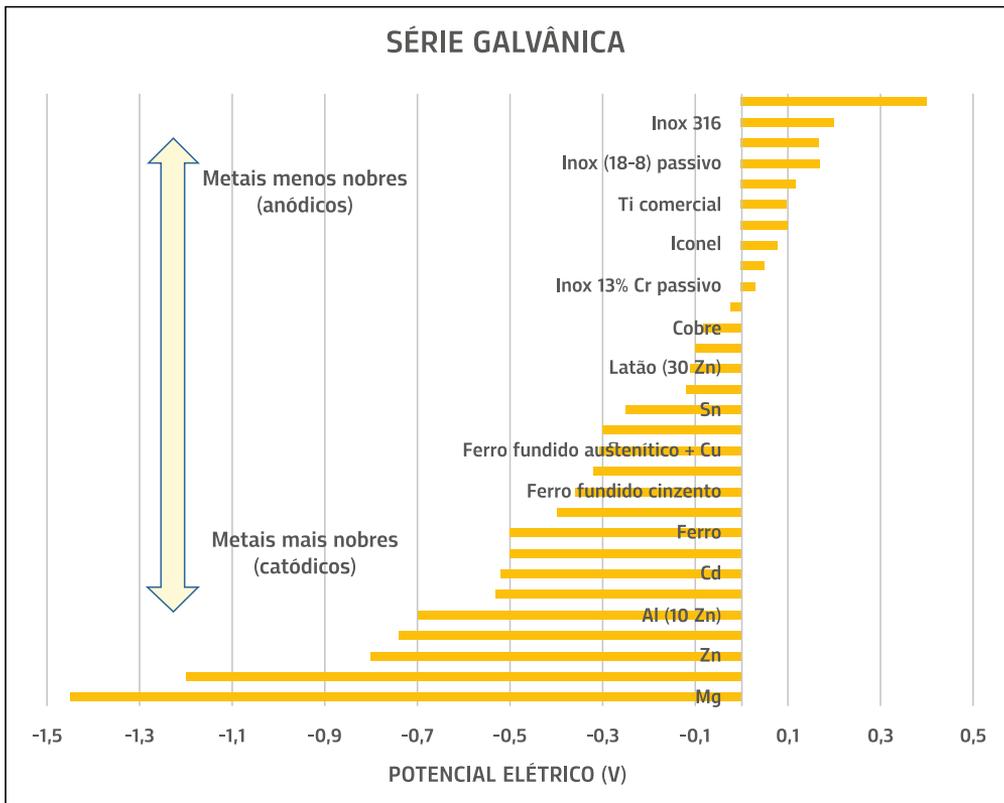
Figura 6.2 – Série galvânica (corrosão galvânica)

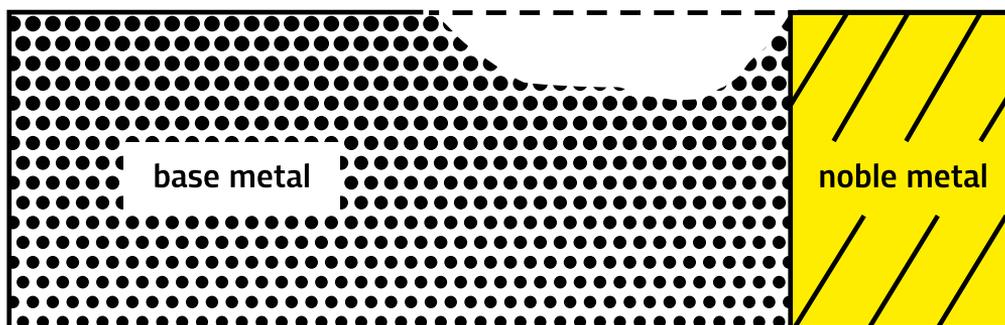
Figura 6.3 – Corrosão galvânica preferencial do mais ativo entre dois materiais

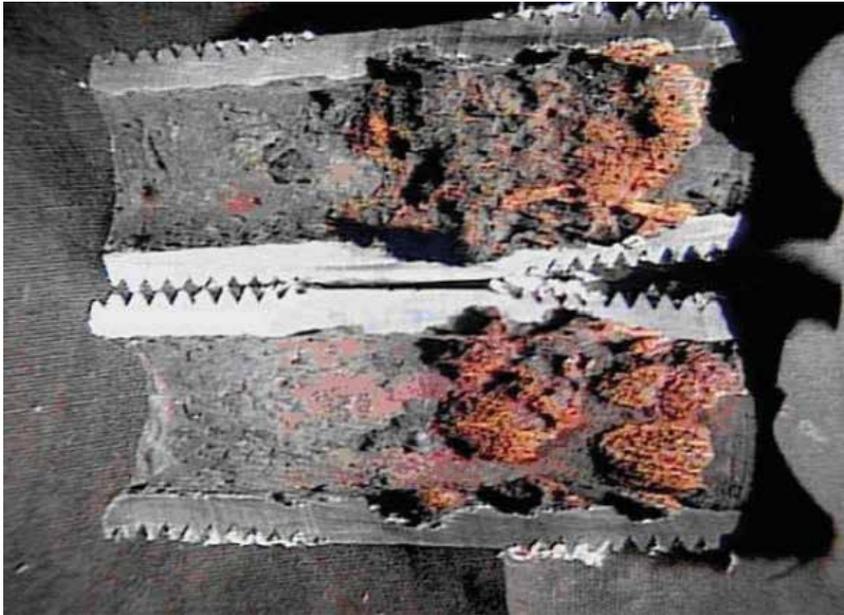
Figura 6.4 – Corrosão galvânica de uma união (*nipple*) de aço-carbono em um vaso de aço inoxidável para serviço com água quente

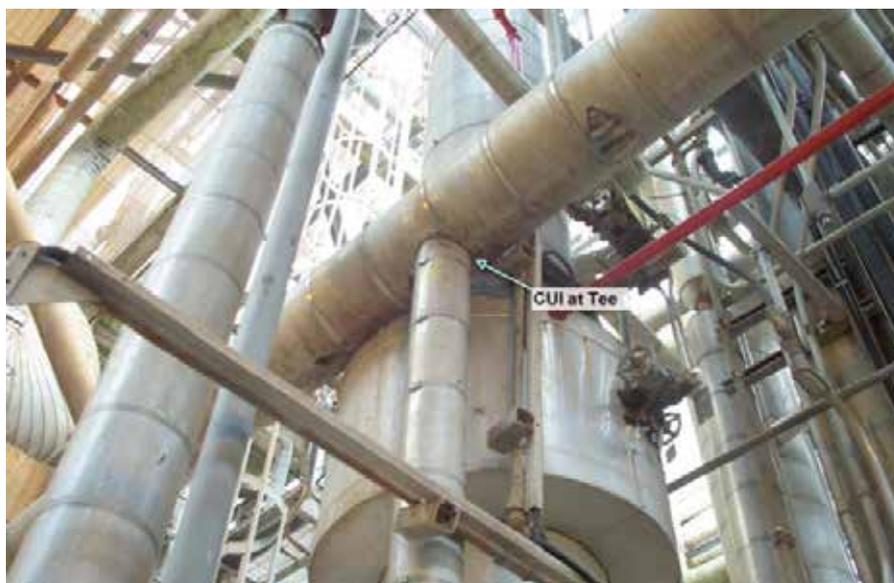
Figura 6.5 – "T" em uma linha de etileno com 1.000 psig de pressão antes da remoção do isolamento

- d) Após remoção do isolamento de aços-carbono e baixa liga, a corrosão sob isolamento é percebida pela carepa na forma de flocos soltos cobrindo o componente corroído. O dano pode ser extremamente localizado (figuras 6.3 a 6.9).

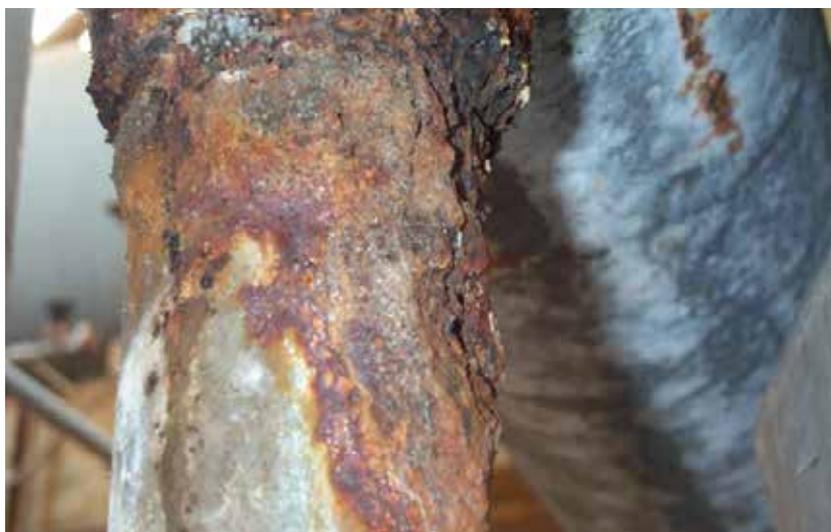
Figura 6.6 – Vista aproximada do processo de corrosão sob isolamento existente no "T" da figura 6.5 após remoção do isolamento

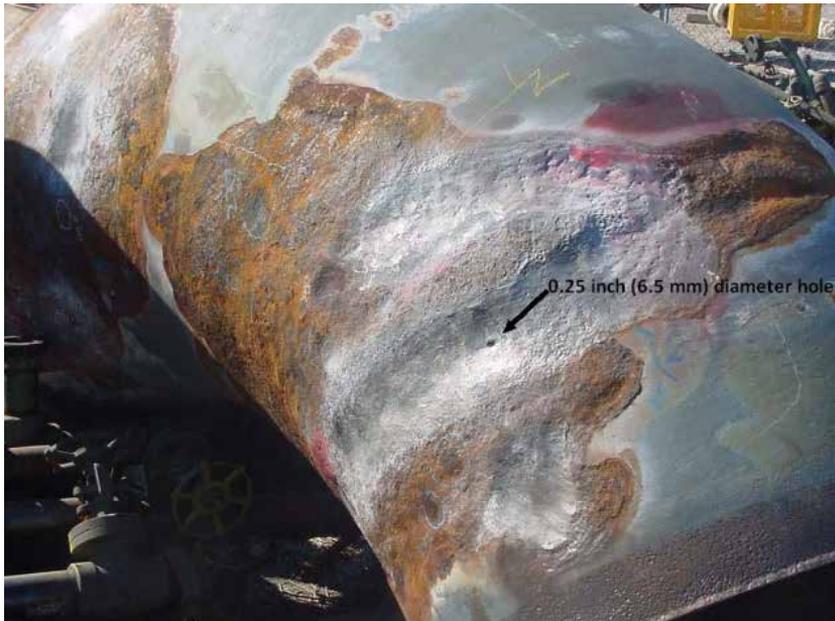
Figura 6.7 – Aspecto da corrosão sob isolamento de uma linha de butadieno em aço-carbono apresentando corrosão localizada intensa que somente foi detectada após a remoção do isolamento da linha. Observe o furo existente com 0.25in (6,5mm) de diâmetro

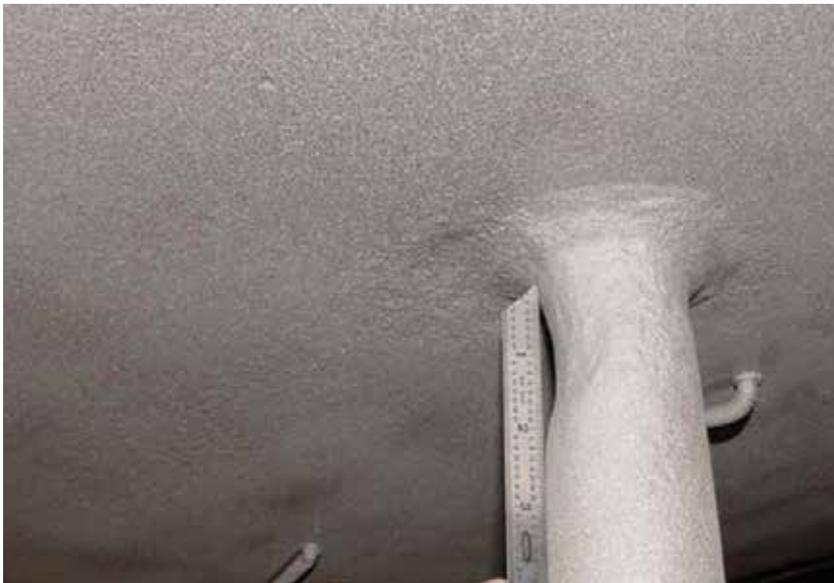
Figura 6.8 – Corrosão sob isolamento presente em um bocal no tampo inferior

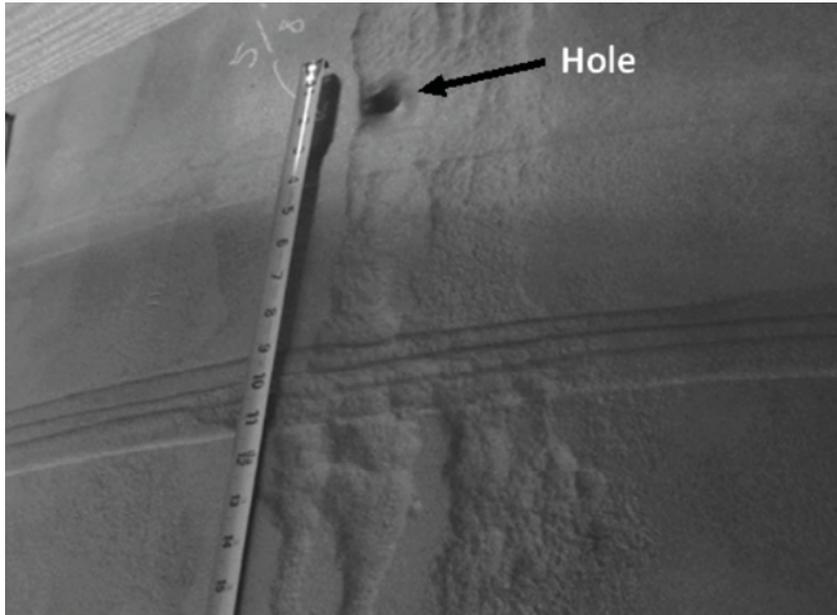
Figura 6.9 – Corrosão sob isolamento no bocal do tampo superior

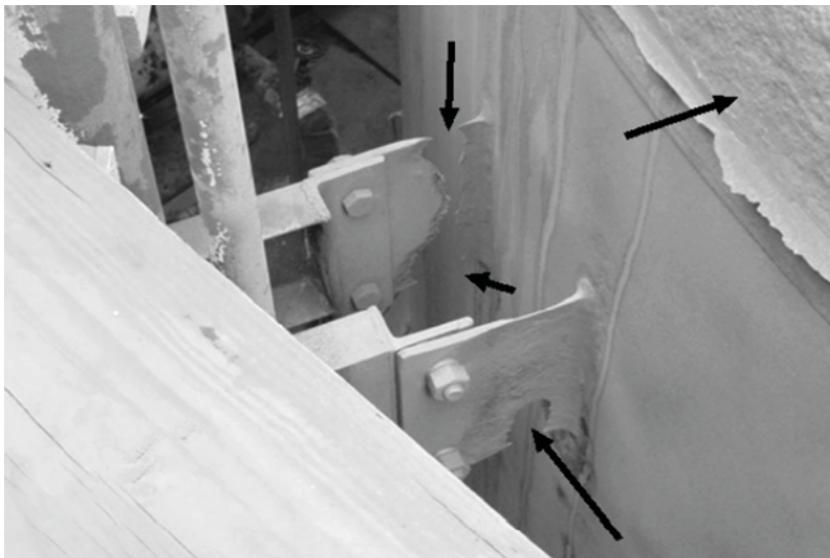
Figura 6.10 – Corrosão sob isolamento no suporte de fixação de tubulação no tampo do vaso

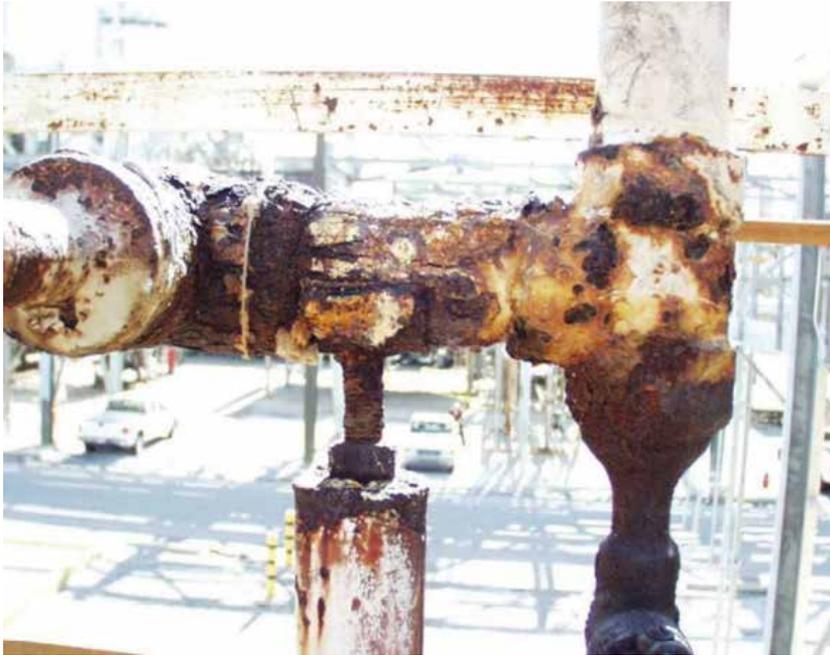
Figura 6.11 – Corrosão em um limitador de nível em aço-carbono

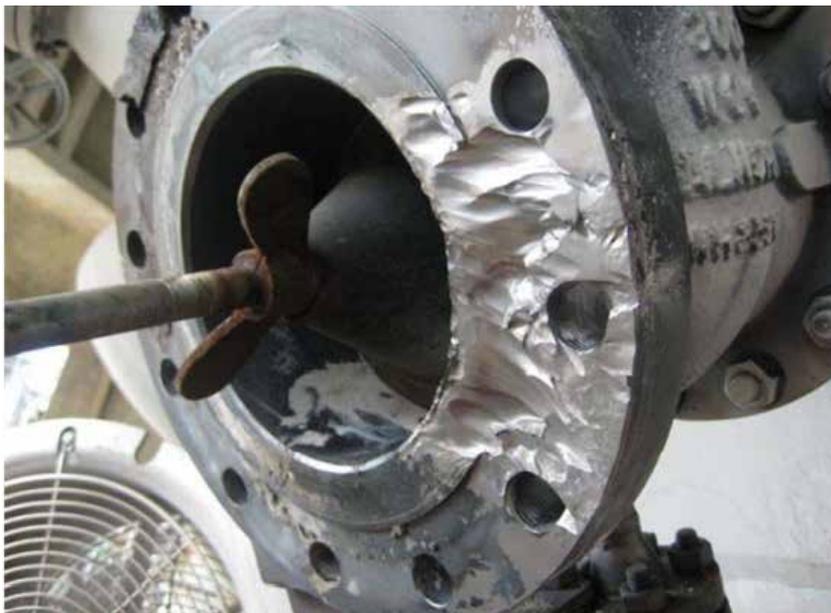
Figura 6.12 – Corrosão/erosão de um flange em aço 1 1/4 Cr – ½ Mo, 136kgf em uma linha da unidade de craqueamento catalítico fluido

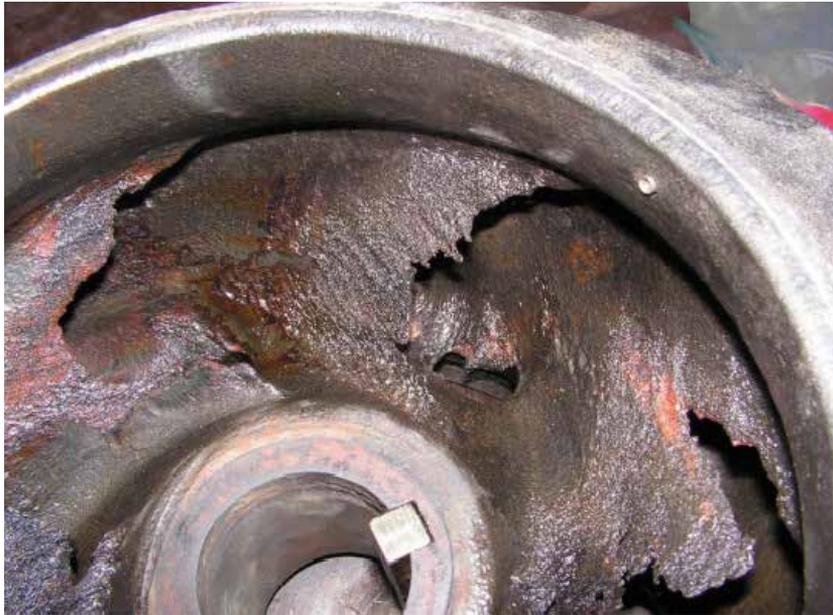
Figura 6.13 – Corrosão/erosão de um impelidor de bomba de reciclo de água feito em material ASTM A48 Classe 30

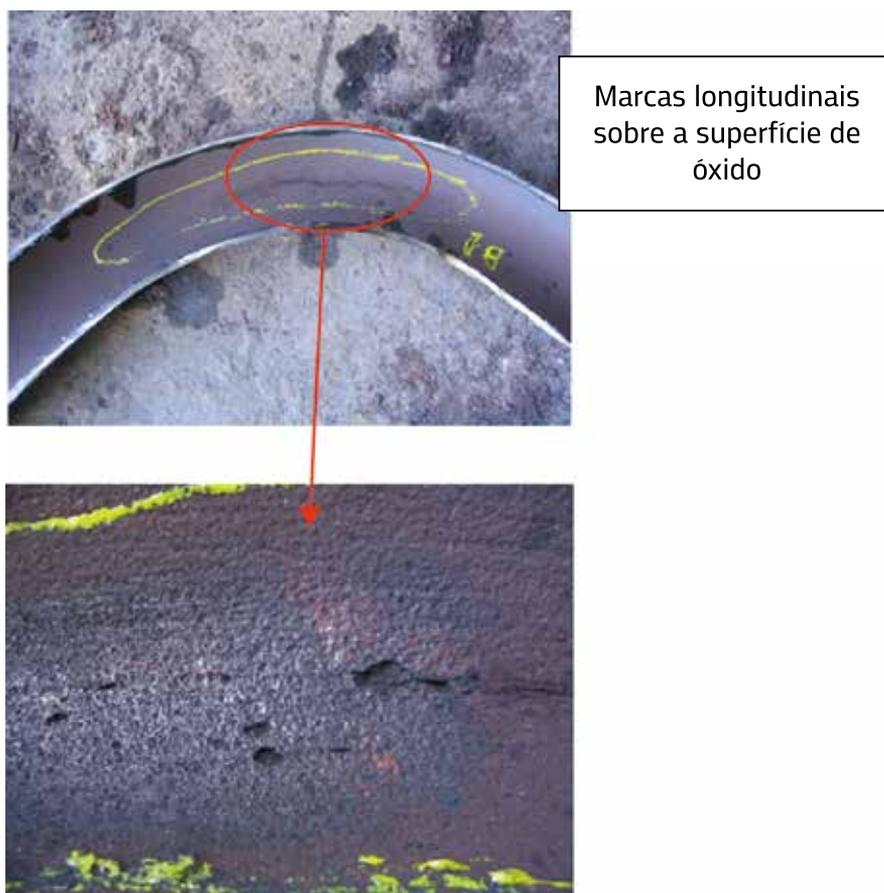
Figura 6.14 – Tubo de interligação do *downcorner* com o coletor inferior da parede de água de uma caldeira de geração termelétrica. Características macroscópicas da CAF: marcas da turbulência do fluido na camada de óxido protetora (magnetita) no tubo de aço-carbono

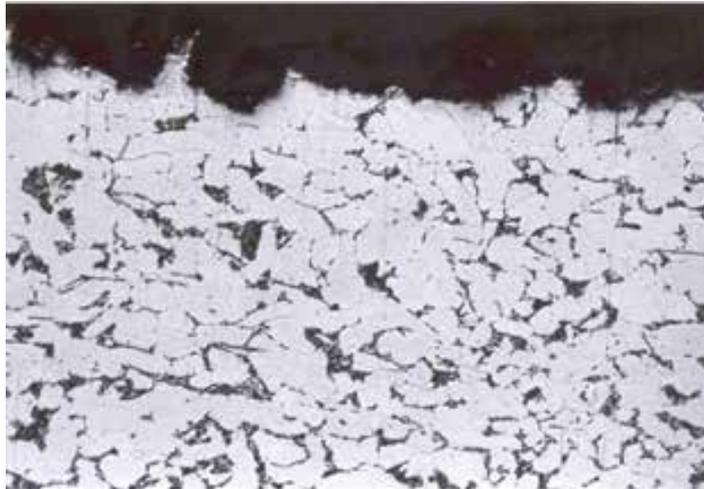
Figura 6.15 – Estrutura metalográfica do tubo de interligação do *downcorner* com o coletor inferior da parede de água de uma caldeira de geração termelétrica: ferrita e perlita esferoidizadas com redução da espessura de camada de óxido. Ataque: nital 1%, aumento: 200x

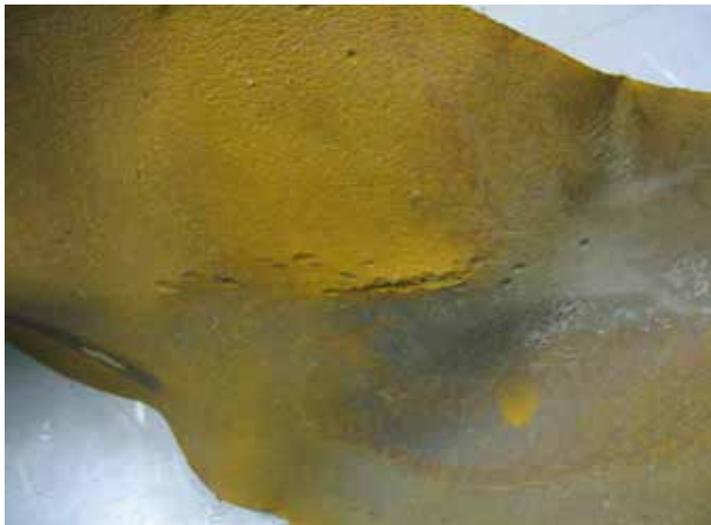
Figura 6.16 – Detalhe da superfície externa do tubo de interligação do *downcorner* com o coletor inferior da parede de água de uma caldeira de geração termelétrica: trinca passante após redução da espessura de parede por CAF

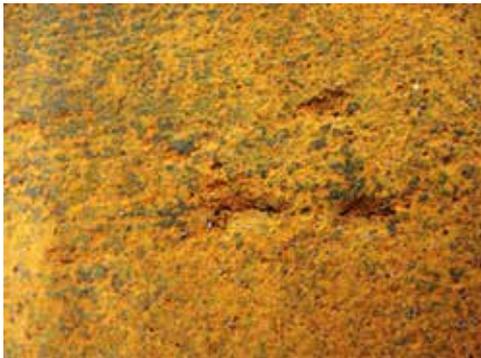
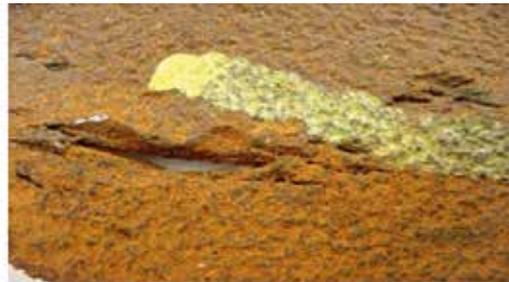
Figura 6.17 – Detalhe da superfície interna do tubo de interligação do *downcorner* com o coletor inferior da parede de água de uma caldeira de geração termelétrica:
(a) observa-se corrosão superficial generalizada e pites alinhados, onde se iniciaram trincas; (b) trinca passante após redução da espessura de parede por CAF

(a)

(b)

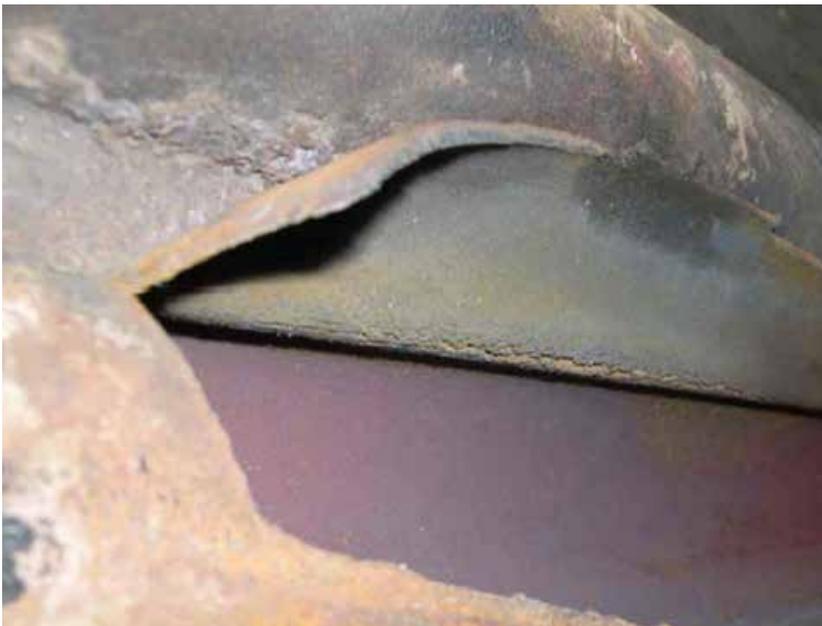
Figura 6.18 – Falha por corrosão/fadiga em tubo de caldeira

- c) Em caldeiras cíclicas, o dano usualmente aparece inicialmente no lado da água na viga inferior de reforço estrutural dos pilares verticais (figura 6.18). A morfologia das trincas pode ser circunferencial entre a viga horizontal de reforço e os tubos da parede de água. Observando o corte na seção transversal da região, as trincas aparentam a forma de vários bulbos (figura 6.19). As extremidades das trincas tendem a ser algo arredondado (não pontiagudas), porém cheias de óxido e transgranulares (figuras 6.20 a 6.22).

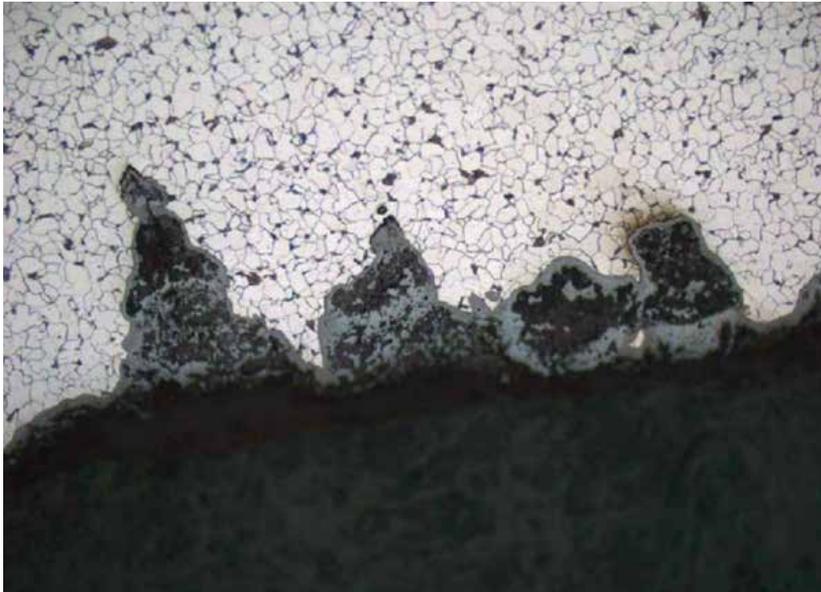
Figura 6.19 – Corpo de prova para metalografia de uma amostra retirada de um tubo com falha de uma caldeira

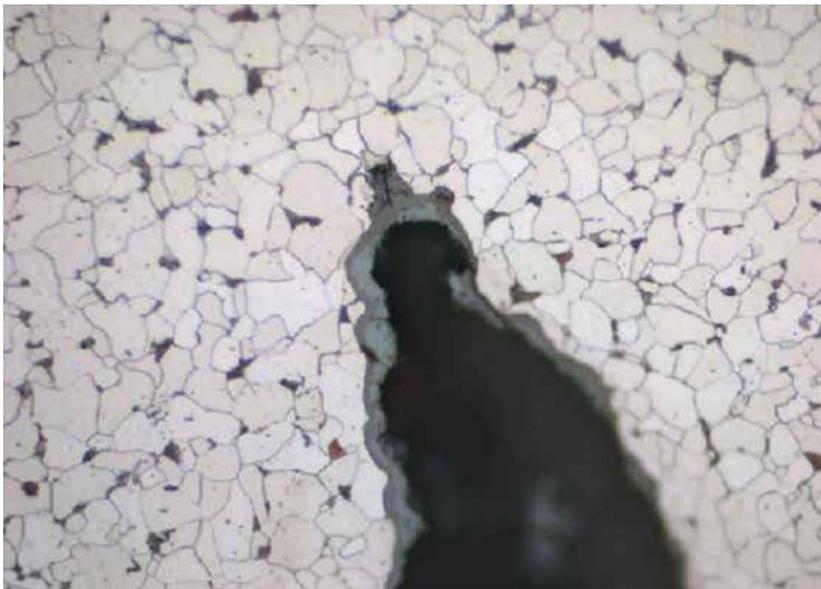
Figura 6.20 – Aumento da visualização (*zoom*) da amostra apresentada na figura 6.19

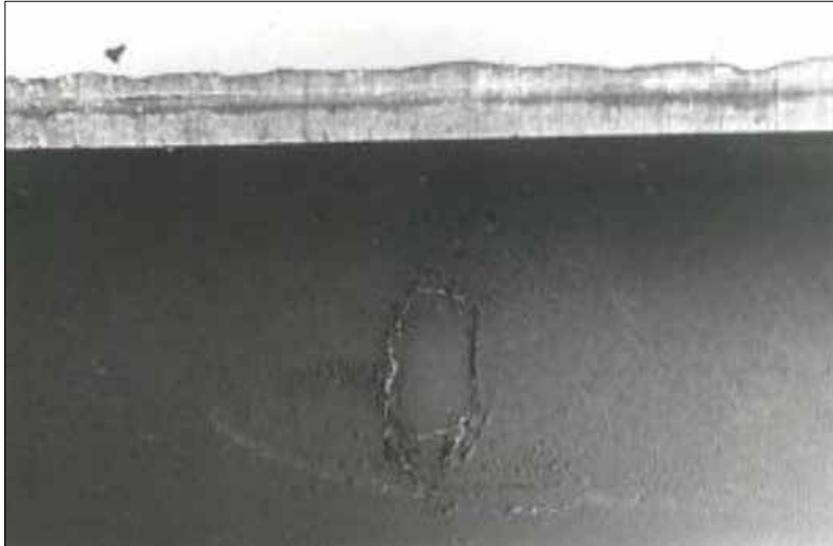
Figura 6.21 – Foto de um tubo de vapor de caldeira cortado ao longo de sua seção longitudinal. Trincas de corrosão/fadiga iniciadas na parede interna do tubo, do lado oposto da viga horizontal inferior de reforço na parte externa do tubo

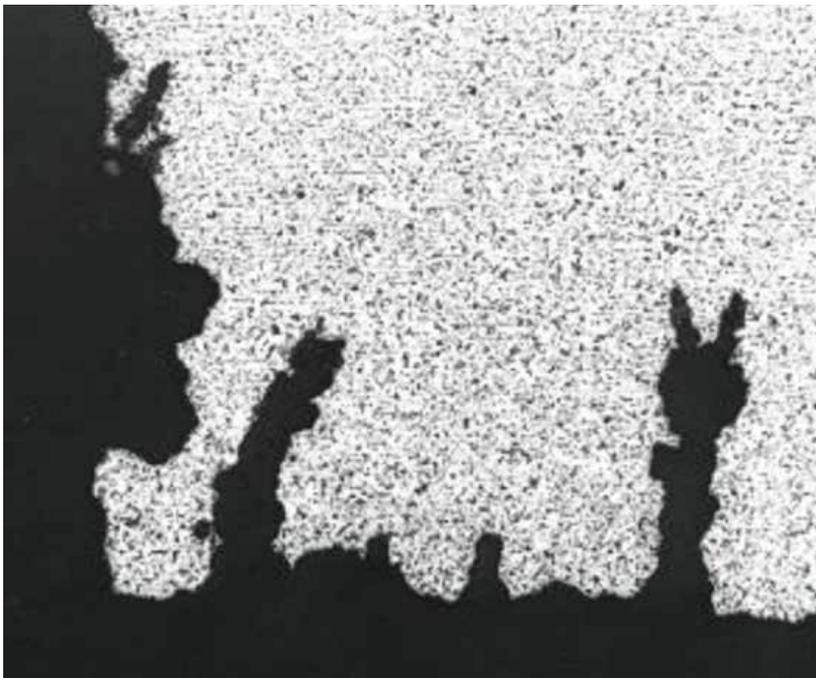
Figura 6.22 – Micrografia mostrando a morfologia das trincas com lóbulos múltiplos e ramificações dando um aspecto de “orelhas de coelho”

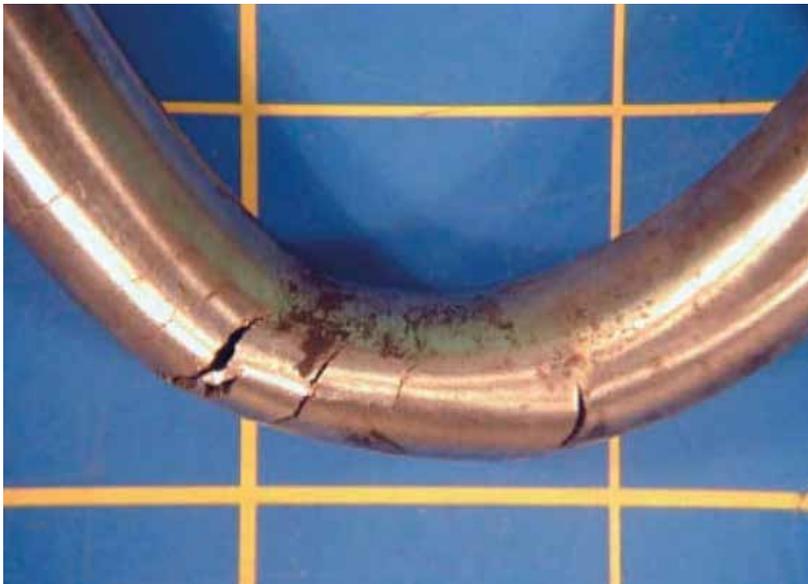
Figura 6.23 – Trincas externas de tubo de instrumento em aço inoxidável 304 sob isolamento

- a) Trincas superficiais podem ocorrer do lado do processo ou externamente sob isolamento (figuras 6.23 e 6.24).
- b) O material tipicamente apresenta sinais visíveis de corrosão.
- c) Trincas características de corrosão sob tensão apresentam muitos ramos e podem ser visualmente detetáveis pela forma sem orientação das trincas na superfície (figuras 6.24 e 6.25).

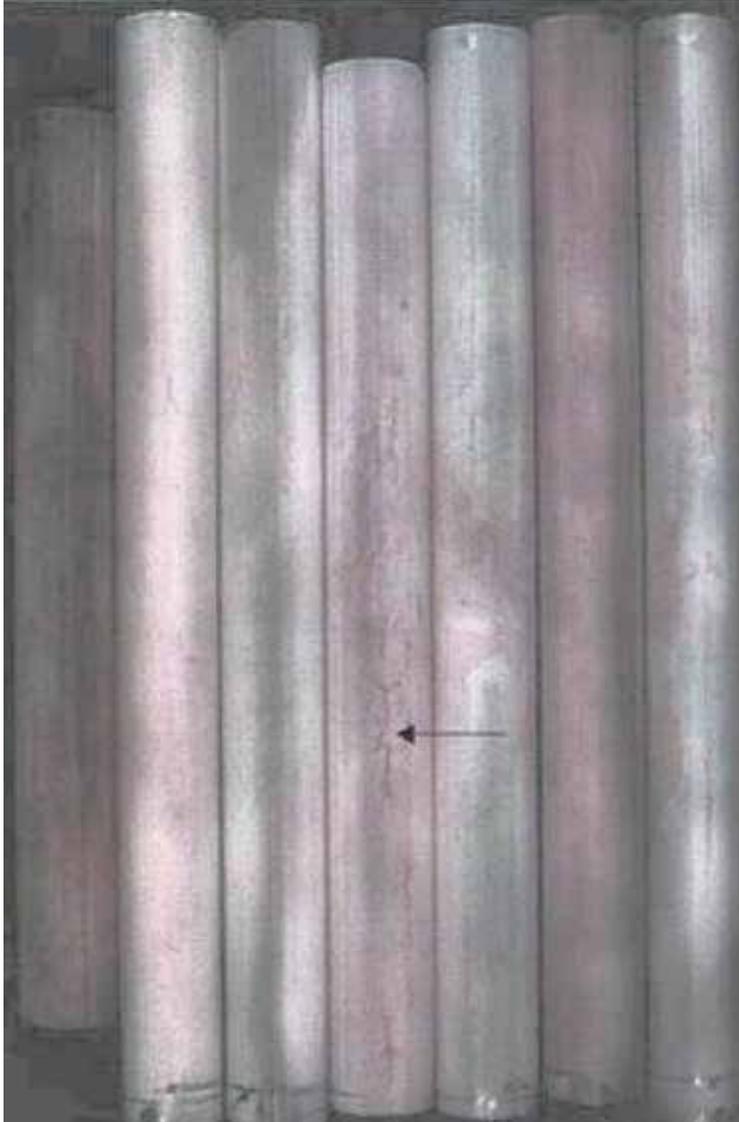
Figura 6.24 – Trincamento externo em tubos que trabalham com vapor a 450°F (232°C), ensaiados com líquidos penetrantes. As trincas podem ser vistas no tubo central (seta)

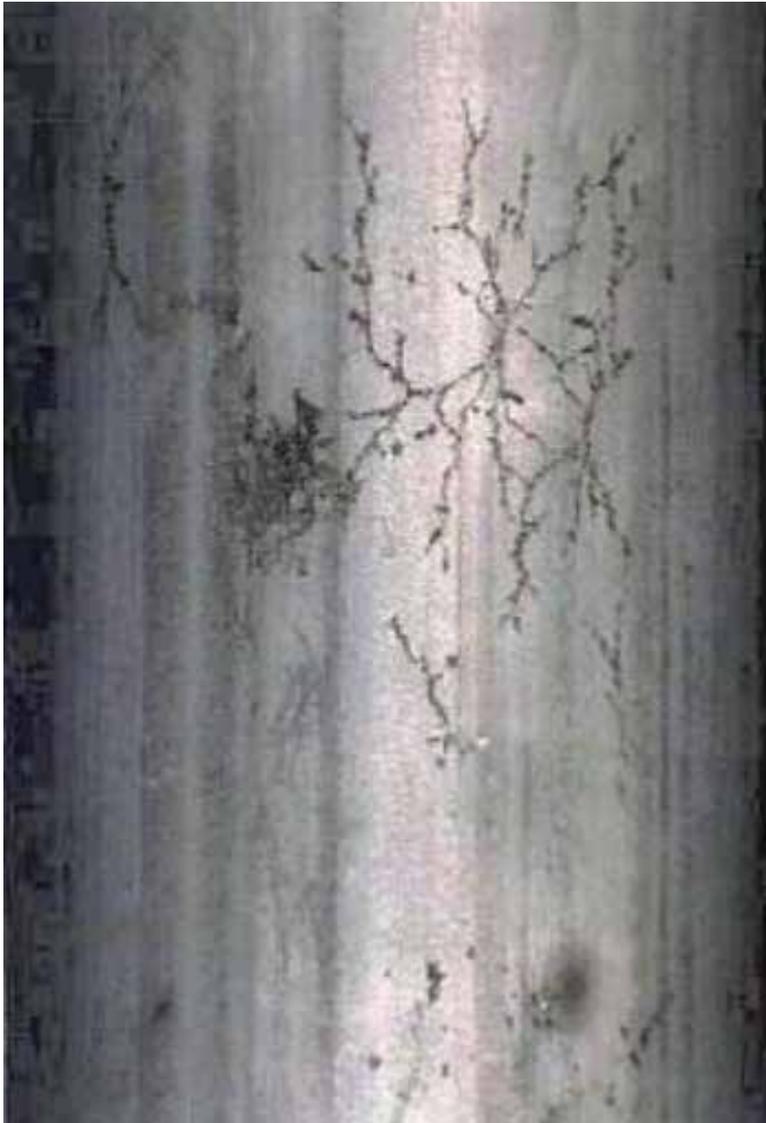
Figura 6.25 – Foto aproximada (*zoom*) do tubo da figura 6.24 mostrando as trincas finas com aparência de teias de aranha

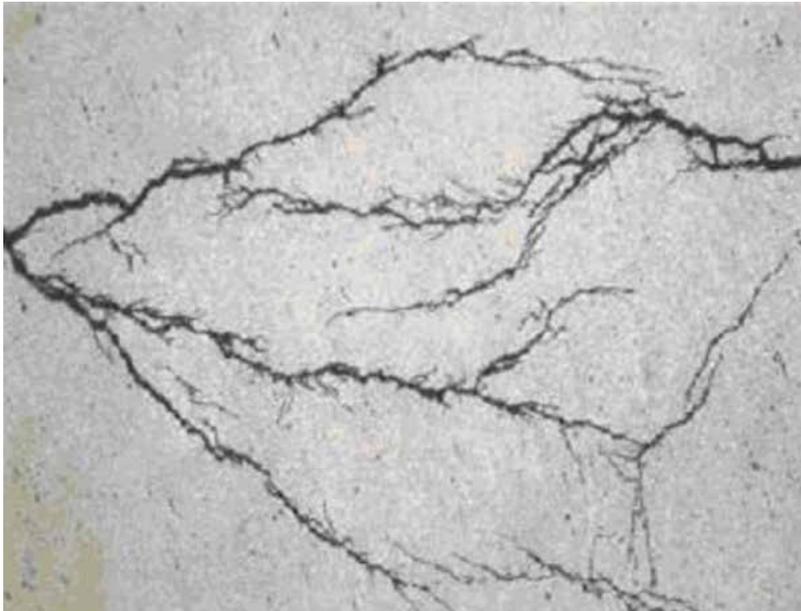
Figura 6.26 – Micrografia de uma seção transversal (corte) da amostra da figura 6.25 mostrando trincas ramificadas finas

- d) Metalografias de amostras da região trincada tipicamente mostram a presença de trincas transgranulares (figuras 6.26 a 6.27).
- e) Algumas vezes podem ocorrer trincas intergranulares em aços inoxidáveis da série 300 sensitizados.
- f) Soldas em aços inoxidáveis da série 300 contêm porções de ferrita, produzindo uma microestrutura dúplex que normalmente é mais resistente à corrosão sob tensão por cloretos.
- g) Ligas resistentes à corrosão à base de níquel são também suscetíveis ao trincamento sob severas condições (figura 6.28).
- h) A superfície da fratura frequentemente tem aparência frágil.

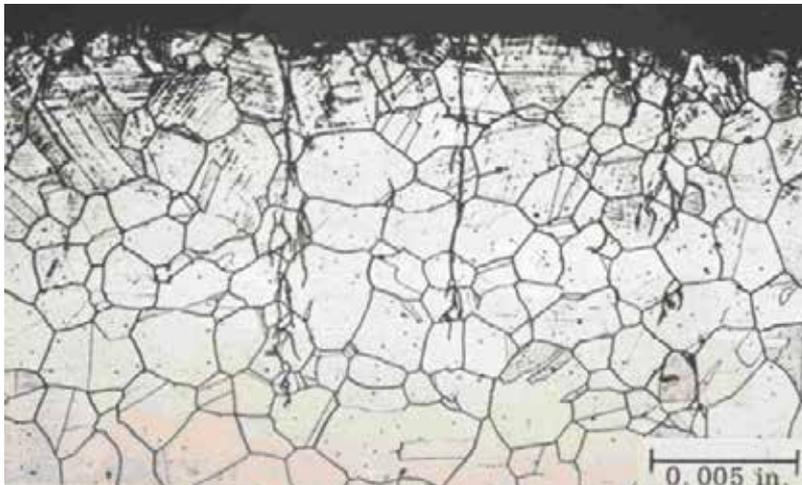
Figura 6.27 – Outra micrografia de uma seção transversal (corte) de um tubo trincado ilustrando a forma de propagação transgranular das trincas iniciadas na superfície (com ataque metalográfico)

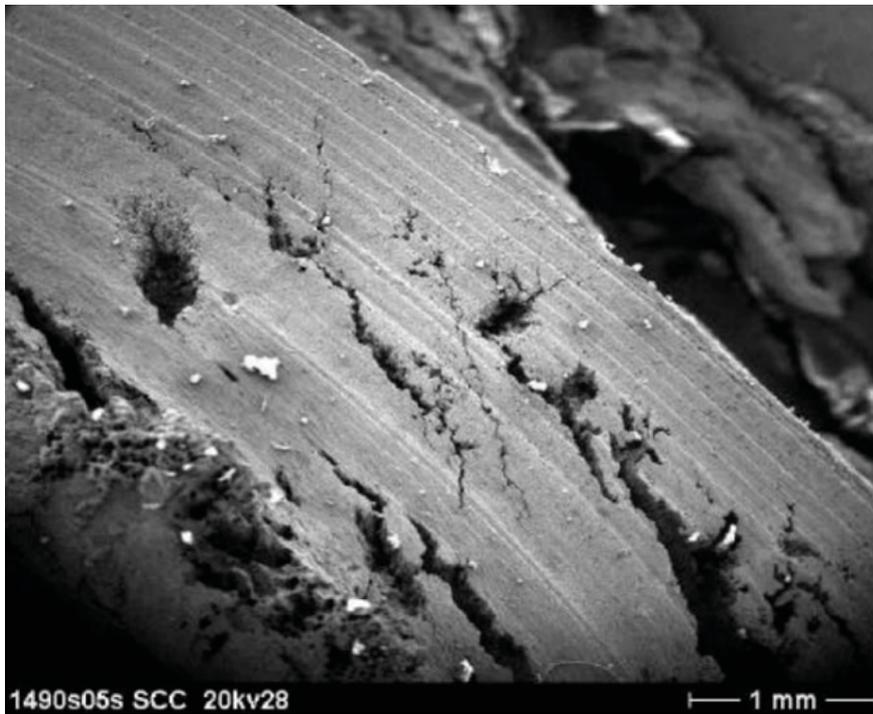
Figura 6.28 – Ataque de corrosão sob tensão por cloretos na superfície dos fios de um parafuso em aço inoxidável 304

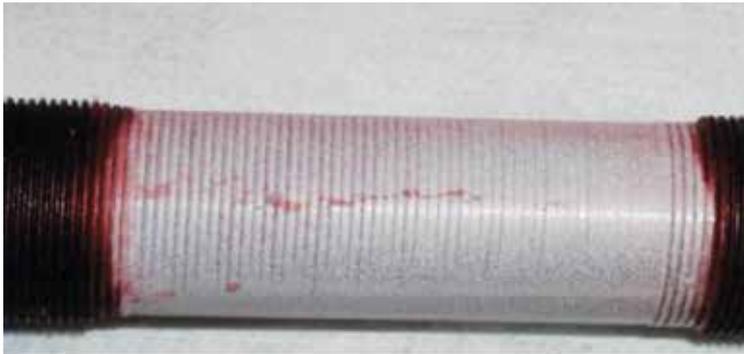
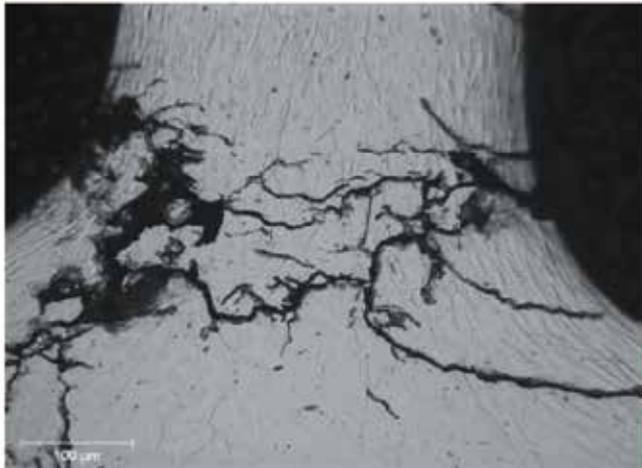
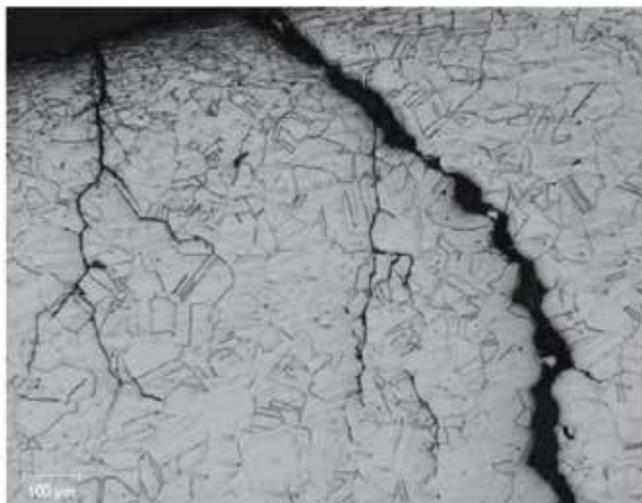
Figura 6.29 – Trincamento severo de tubos aletados em liga C-276 de uma caldeira de reaquecimento para remoção de etano após 8 anos em serviço devido ao carregamento de cloretos de amônia na linha (a). Centenas de trincas iniciadas na parte externa (lado do processo) do tubo associado com a porção em trabalho a frio dos tubos associada às aletas (b). Trincas ramificadas transgranulares (c)

(a)

(b)

(c)

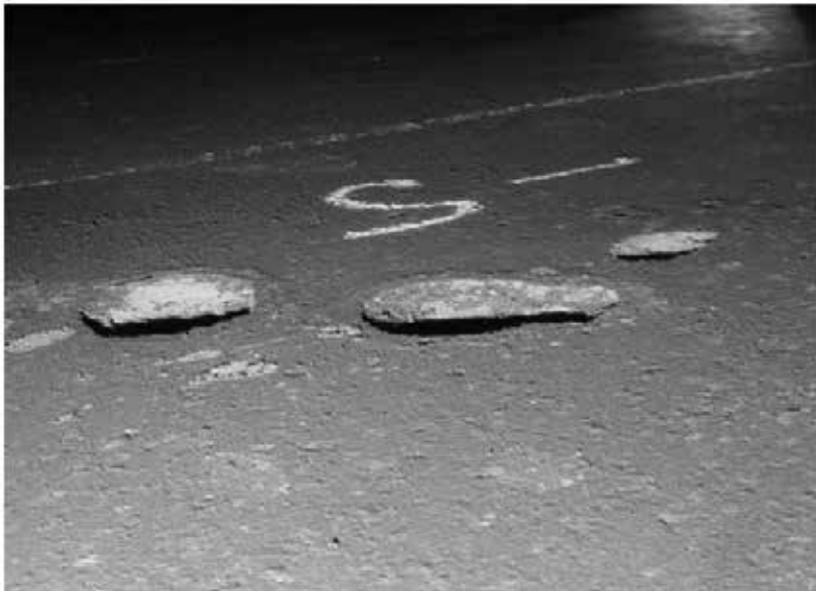
Figura 6.30 – Fundo de tanque de diesel

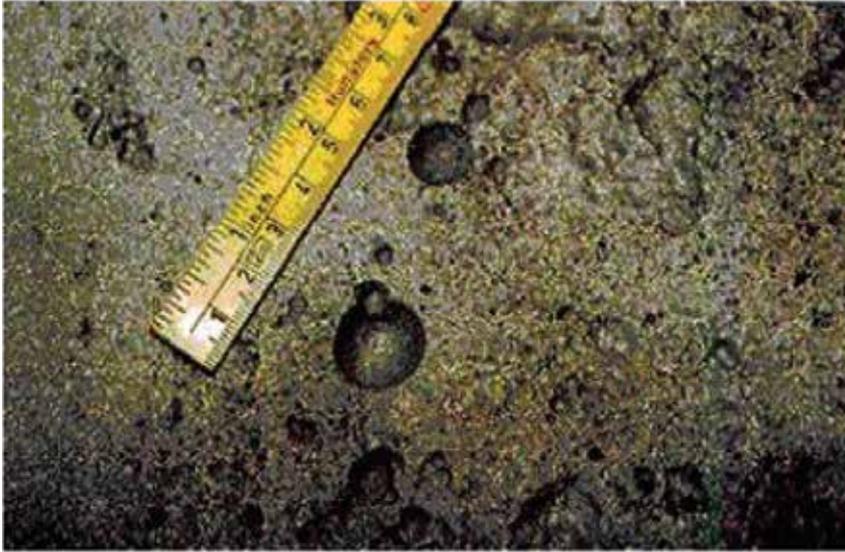
Figura 6.31 – Tubulação de hidrocarboneto

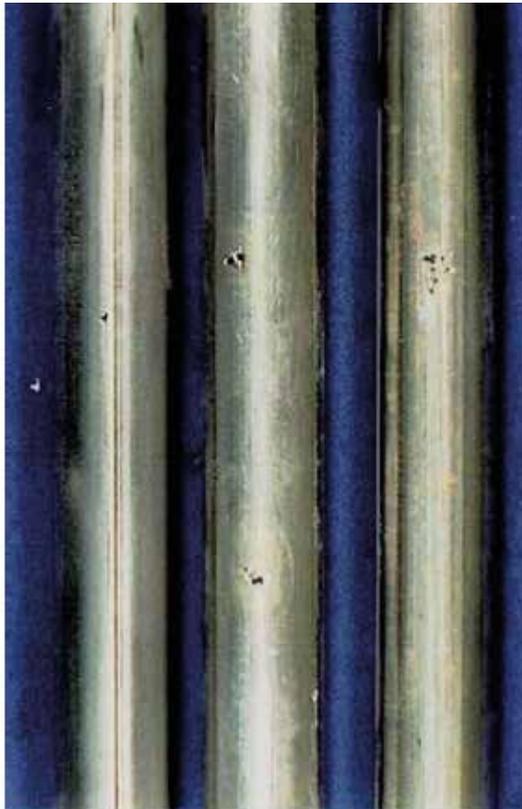
Figura 6.32 – Feixe de trocadores de calor em aço inoxidável 304

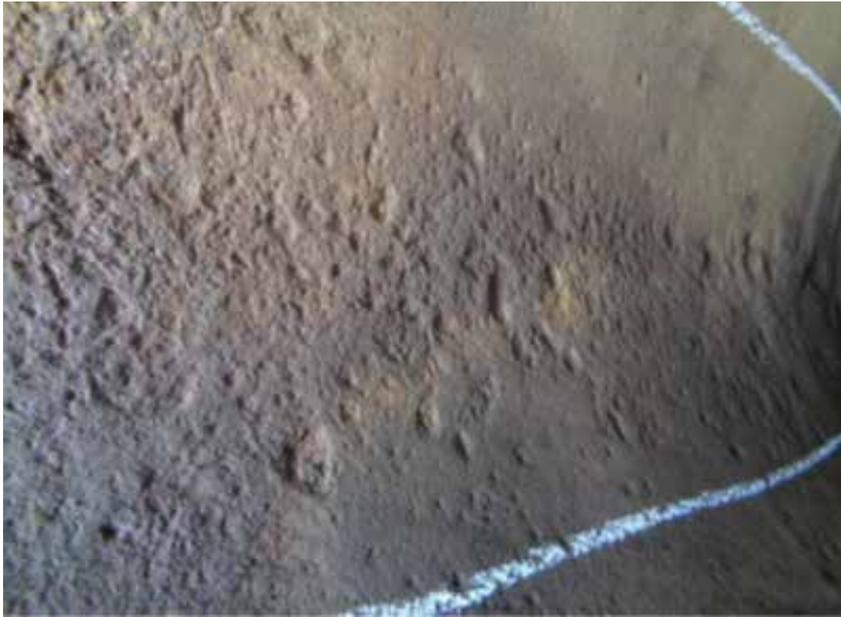
Figura 6.33 – Mangote de *offloading*

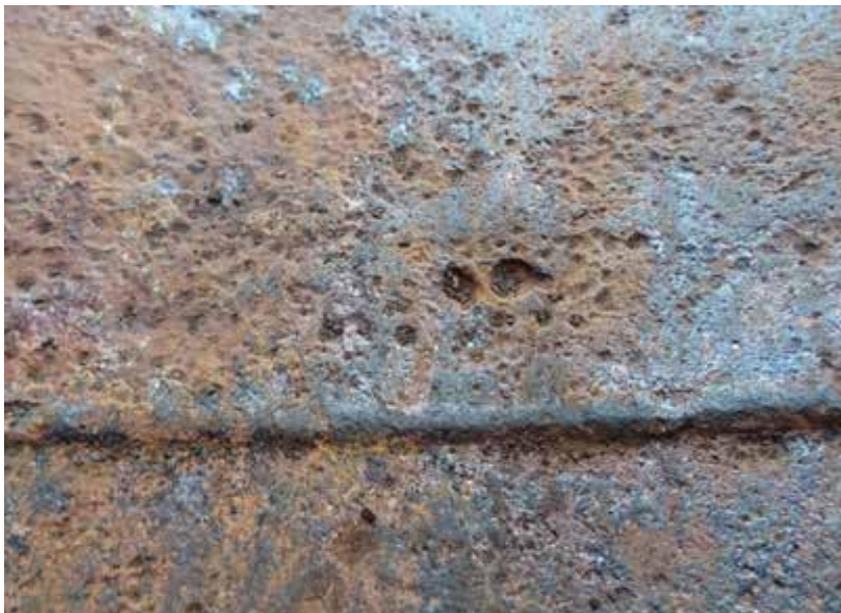
Figura 6.34 – Boca de visita de separador eletrostático

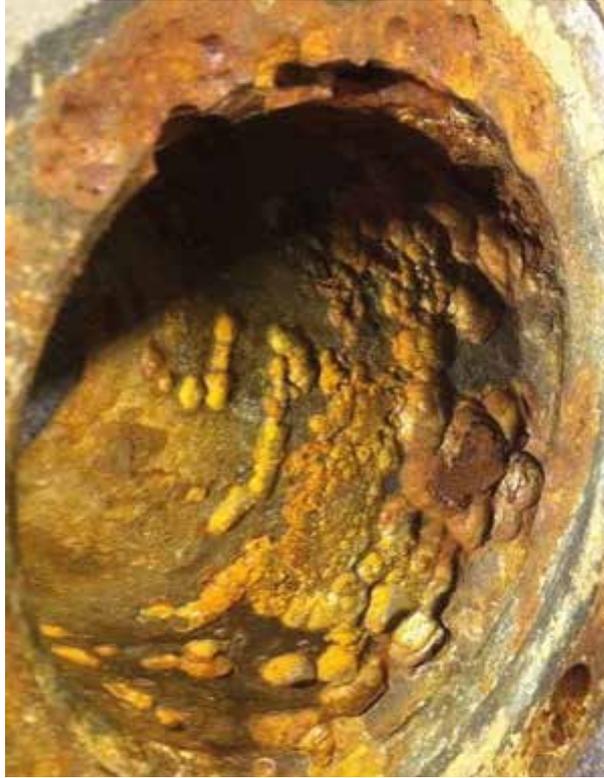
Figura 6.35 – Tubulação do sistema de dreno fechado

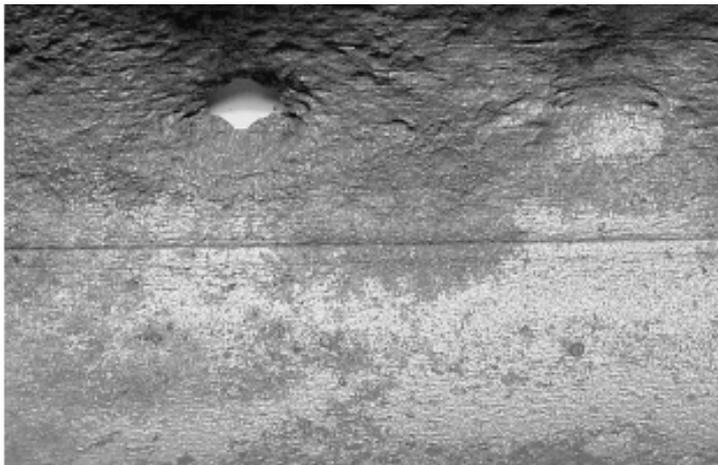
Figura 6.36 – Pinhole em tubulação do sistema de incêndio

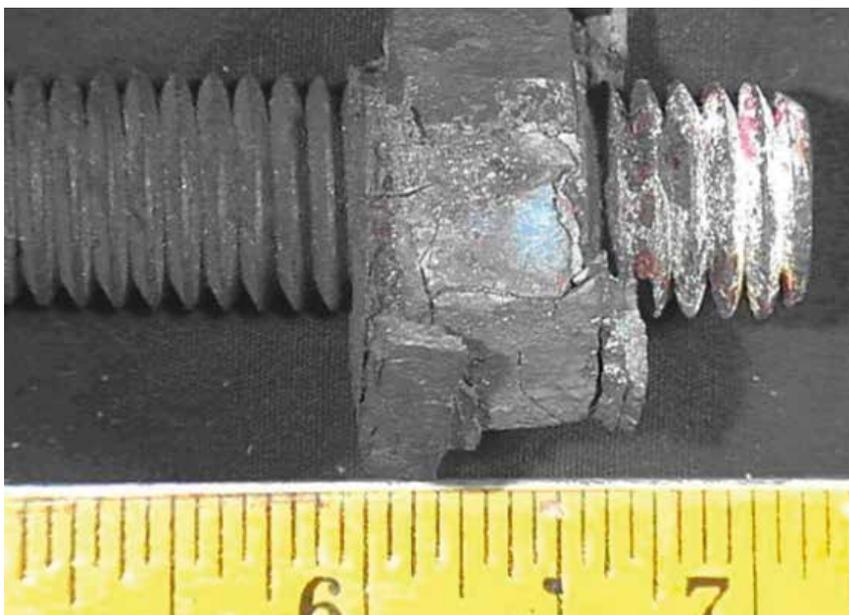
Figura 6.38 – Oxidação em porca de aço-carbono em parafuso de aço inoxidável a 1.300°F (704°C)

- ✓ A maioria das ligas, incluindo aços-carbono e baixa liga, sofrem diminuição de espessura generalizada devido à oxidação. Normalmente, o componente será coberto na superfície externa com uma camada de óxido, dependendo da temperatura e tempo de exposição (figuras 6.38 a 6.40).
- ✓ Aços inoxidáveis da série 400 e ligas de níquel geralmente apresentam uma camada fina e escura quando expostos a temperaturas extremamente altas onde as taxas de perda metálica são excessivas.

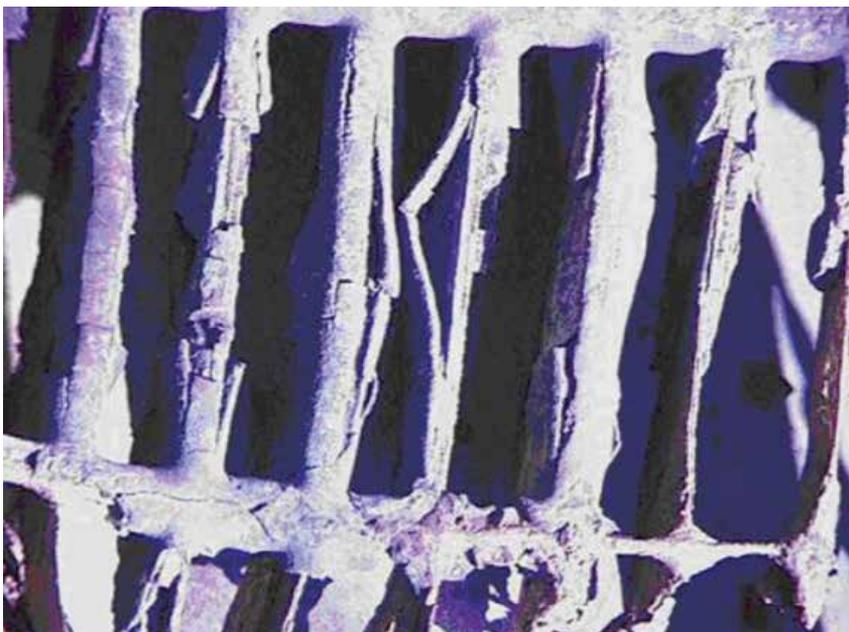
Figura 6.39 – Oxidação em uma tela em aço-carbono de um reator de enxofre

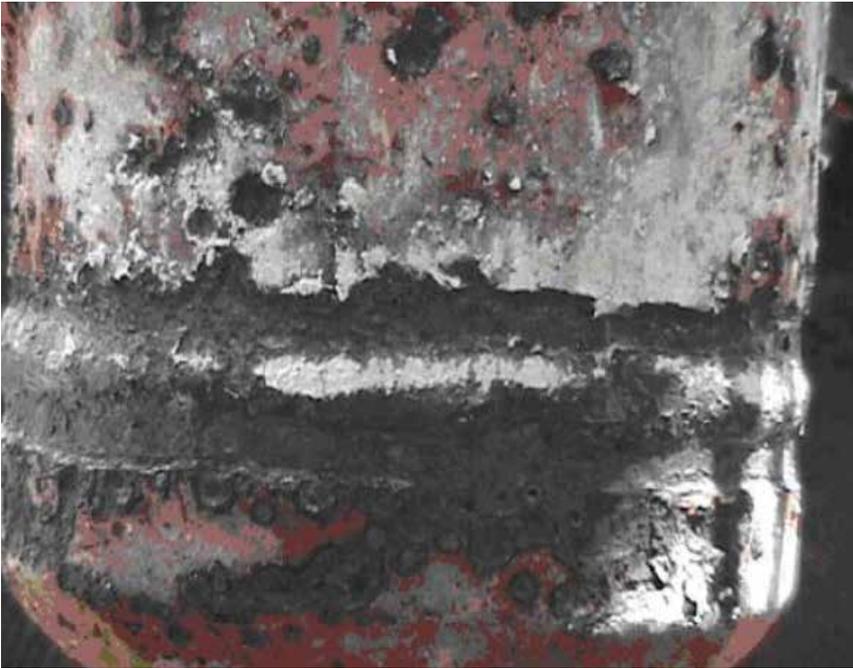
Figura 6.40 – Oxidação na superfície externa de uma linha de transferência de forno em aço-carbono
