GUIA DE INSPEÇÃO

MECANISMOS DE DANOS

Este Guia foi produzido pelo Instituto Brasileiro de Petróleo e Gás (IBP) com o objetivo de apresentar subsídios básicos para a implementação de **planos de inspeção em equipamentos industriais**.

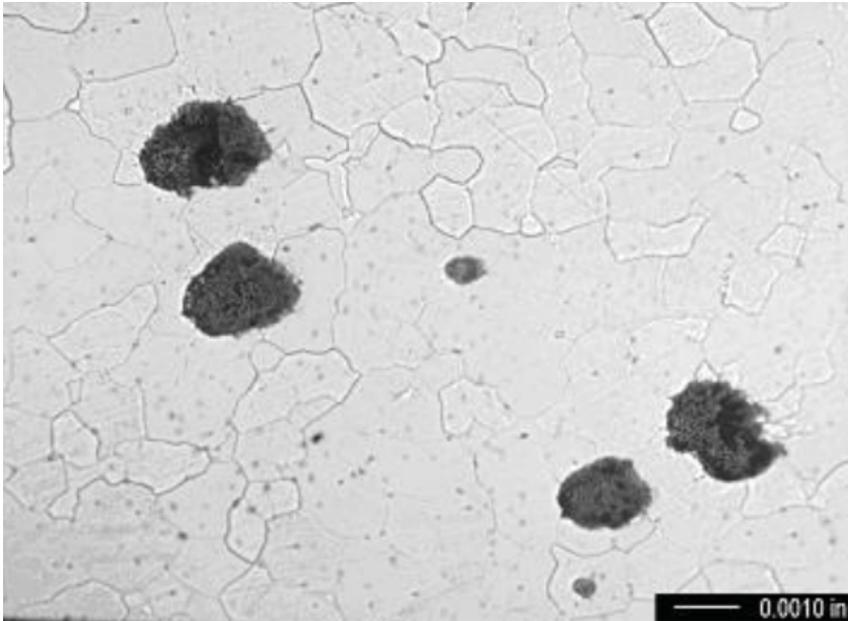
Figura 7.3 – Micrografia com grande aumento de amostra metalográfica mostrando nódulos de grafita. Compare com a microestrutura apresentada na figura 7.4

- ✓ Danos devidos à grafitação não são visíveis ou prontamente aparentes e podem apenas ser observados por exame metalográfico (figura 7.3 e figura 7.4).
- ✓ Estágios avançados de danos relativos à perda de resistência à fluência podem incluir a formação de microfissuras/microvazios, trincas sub-superficiais ou superficiais.

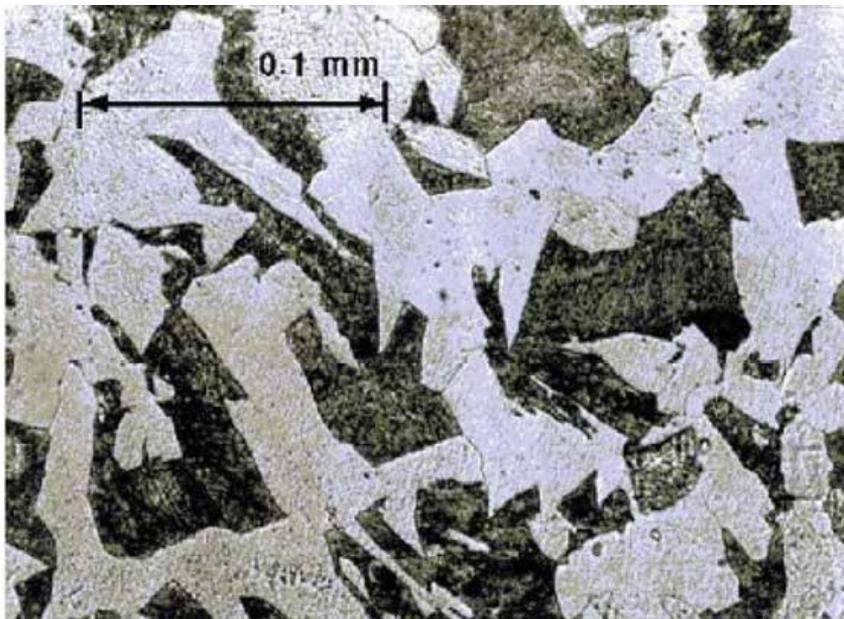
Figura 7.4 – Micrografia com grande aumento de amostra metalográfica mostrando uma microestrutura ferrita-perlita típica

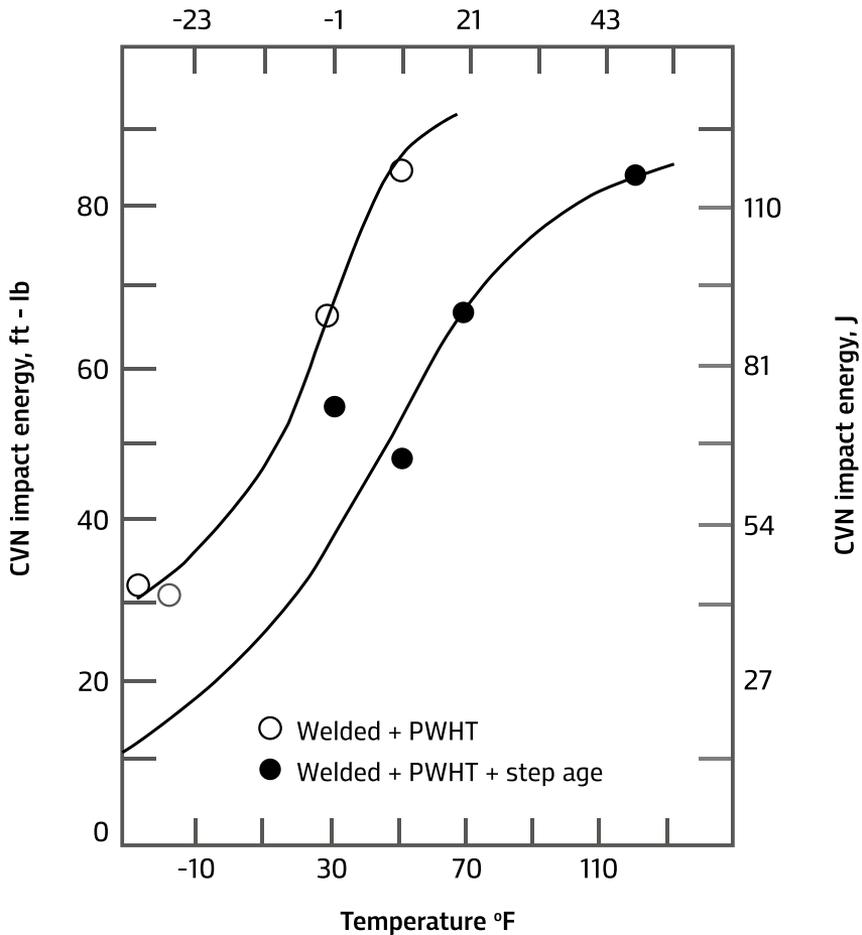
Figura 7.5 – Gráfico de ensaio de tenacidade ao impacto Charpy com entalhe em "V" em função da temperatura mostrando a mudança na temperatura de transição de 40 libras-pê

- ✓ Fragilização ao revenido pode ser identificada pelo aumento para maiores temperaturas da transição dúctil-frágil medida no ensaio de impacto Charpy com entalhe em "V", quando comparada aos resultados do mesmo ensaio em material não fragilizado (figura 7.5). Outra característica importante da fragilização ao revenido é que não há efeito na energia de impacto superior (maiores temperaturas de ensaio).
- ✓ Amostras de materiais fragilizados analisadas por microscopia eletrônica de varredura mostram trincamento primário transgranular devido à segregação de impurezas nos contornos de grão.

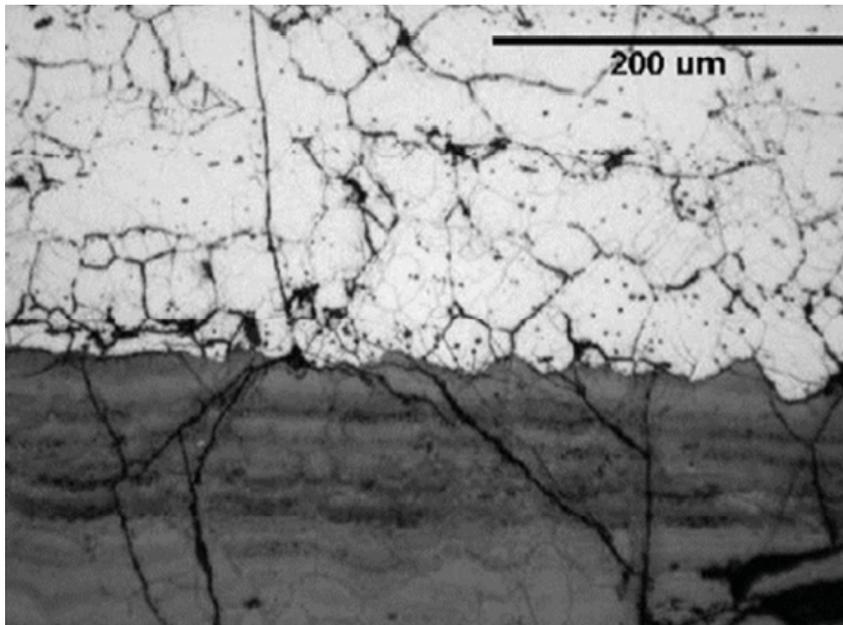
Figura 7.6 – Amostra de material trincado com a presença de trincas intergranulares na microestrutura, indicando fragilização severa

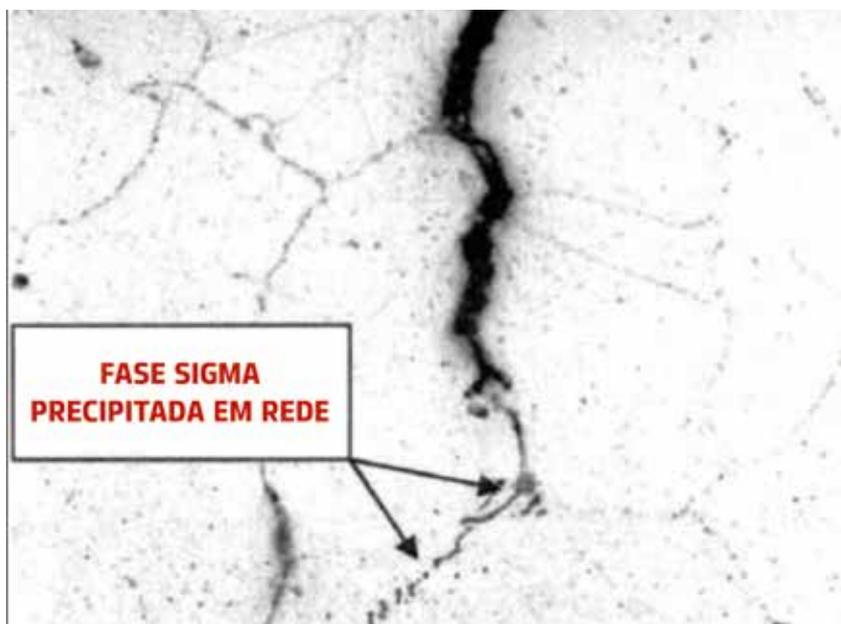
Figura 7.7 – Morfologia do trincamento na zona afetada pelo calor (ZAC) de uma solda de aço AISI 347. A trinca é intergranular e segue por uma fina rede de fase sigma (σ)

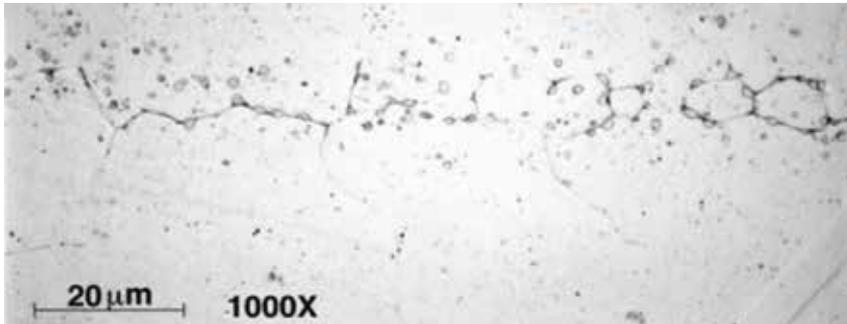
Figura 7.8 – Micrografia do aço UNS N08637 mostrando a formação de banda de precipitação de fase (σ) formada no resfriamento do material a partir da solidificação

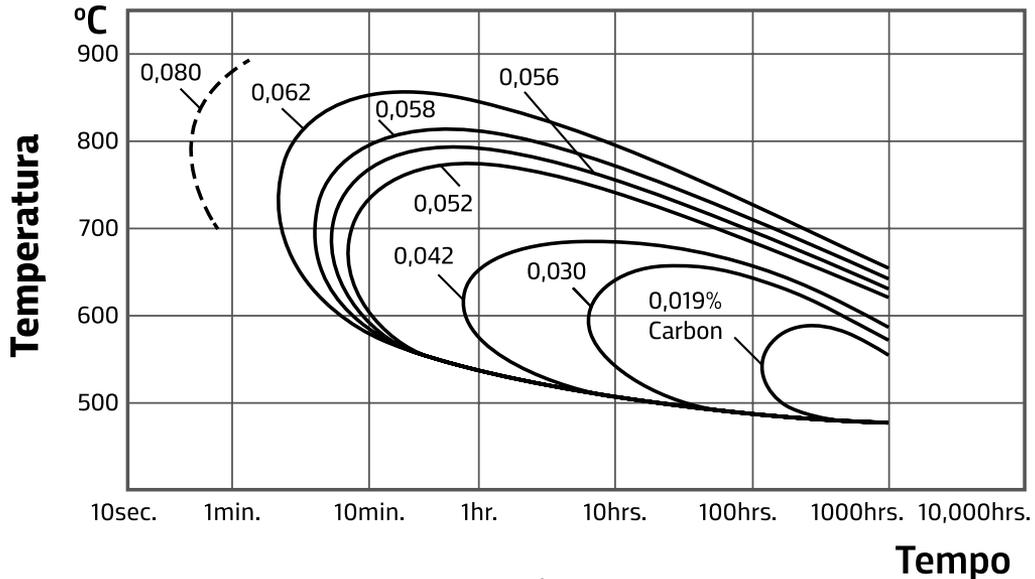
Figura 7.9 – Sensitização dos aços inoxidáveis

As temperaturas e os tempos de permanência necessários para tornar os aços sensíveis a este tipo de corrosão estão ilustrados na figura 7.9.

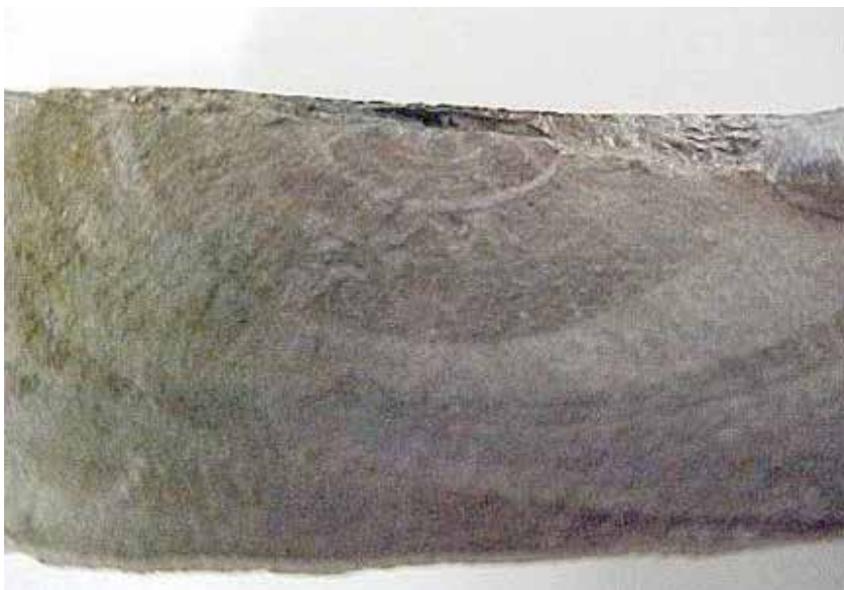
Figura 8.1 – Região de ruptura por fadiga

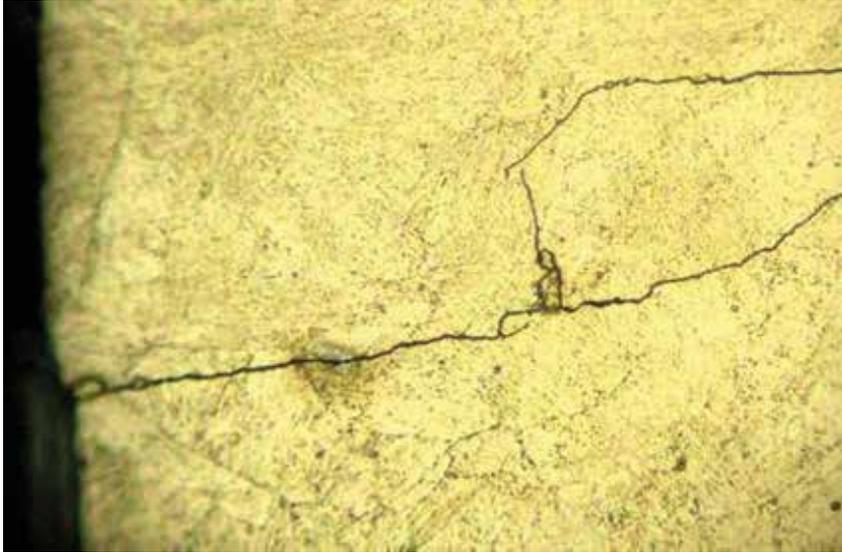
Figura 8.2 – Detalhe da trinca de fadiga

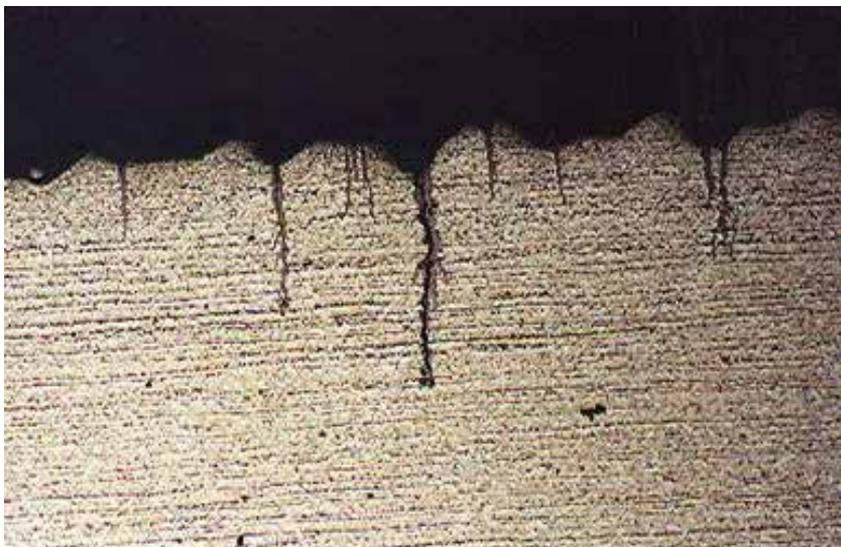
Figura 8.3 – Trincas de fadiga térmica

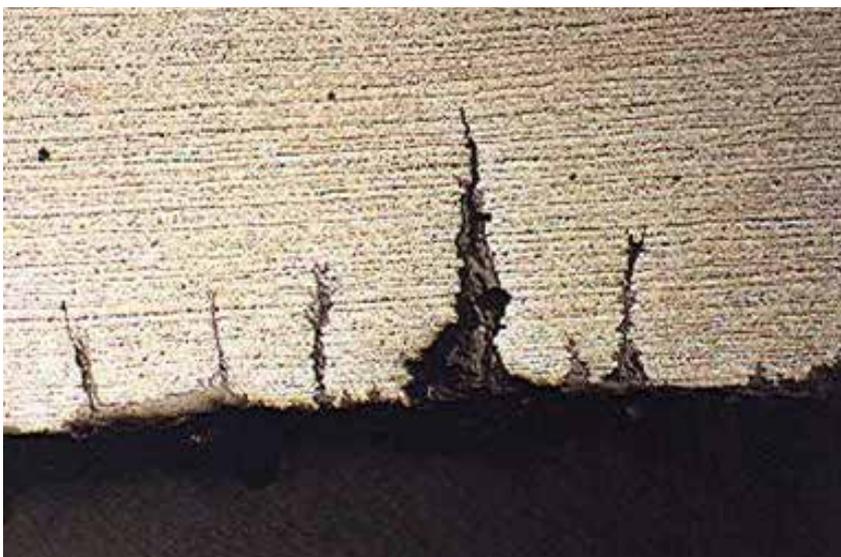
Figura 8.4 – Trincas de fadiga térmica

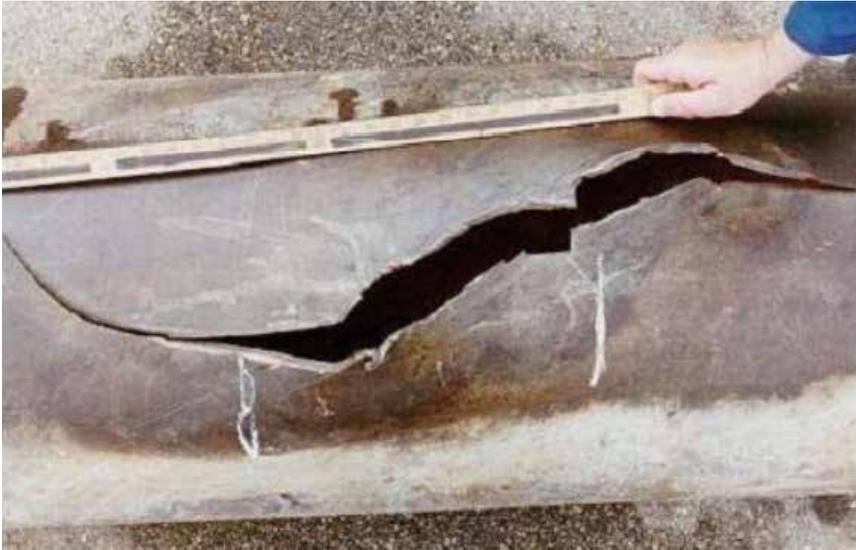
Figura 8.5 – Tubo de 500mm de diâmetro que falhou durante teste hidrostático a partir de ranhuras superficiais

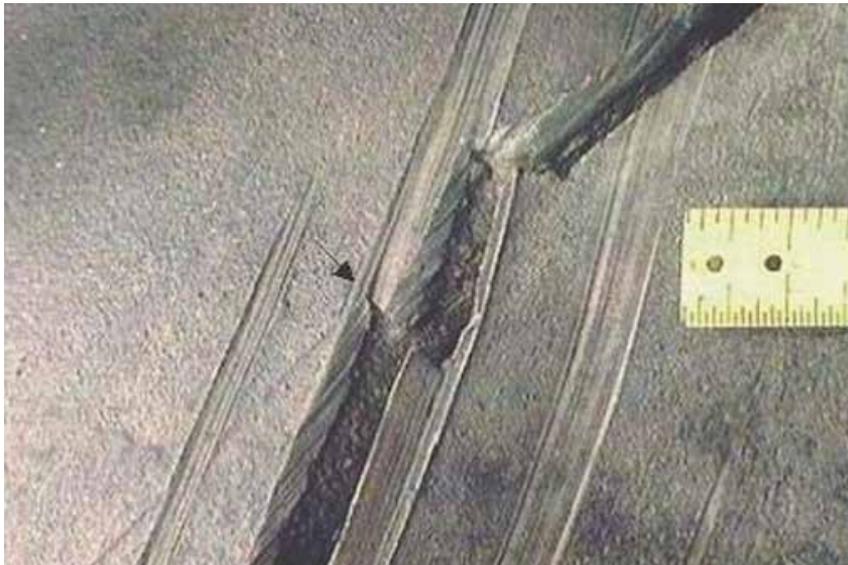
Figura 8.6 – Detalhe da figura 8.5 mostrando as ranhuras e a origem da fratura (seta) em uma das ranhuras

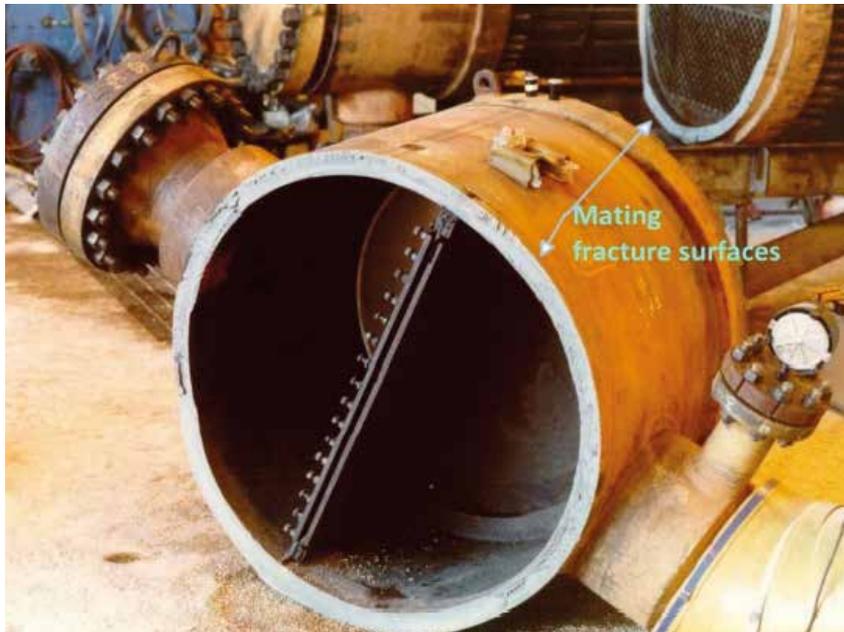
Figura 8.7 – Fratura frágil no casco próximo ao espelho de um trocador com 56mm de espessura fabricado com aço C-0,5Mo durante o ensaio hidrostático

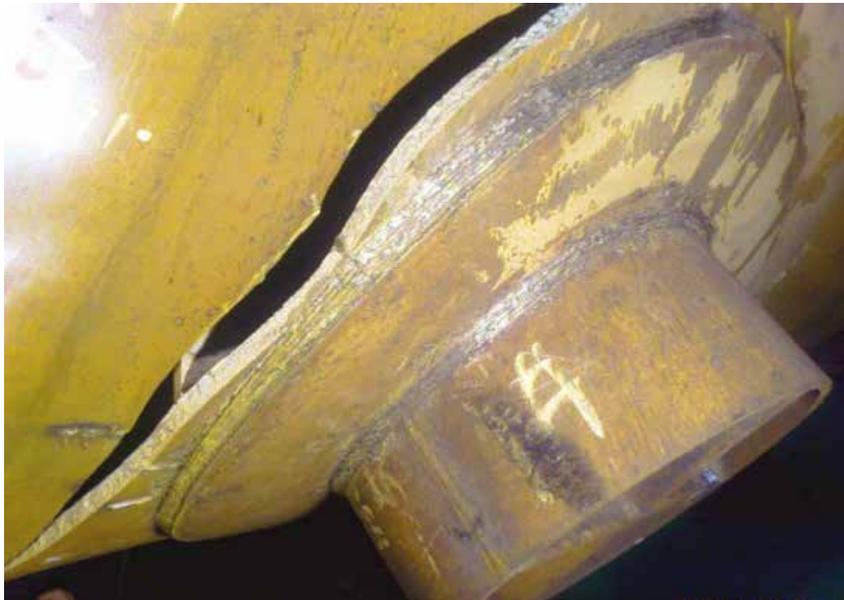
Figura 8.8 – Fratura frágil no costado de um vaso durante teste hidrostático

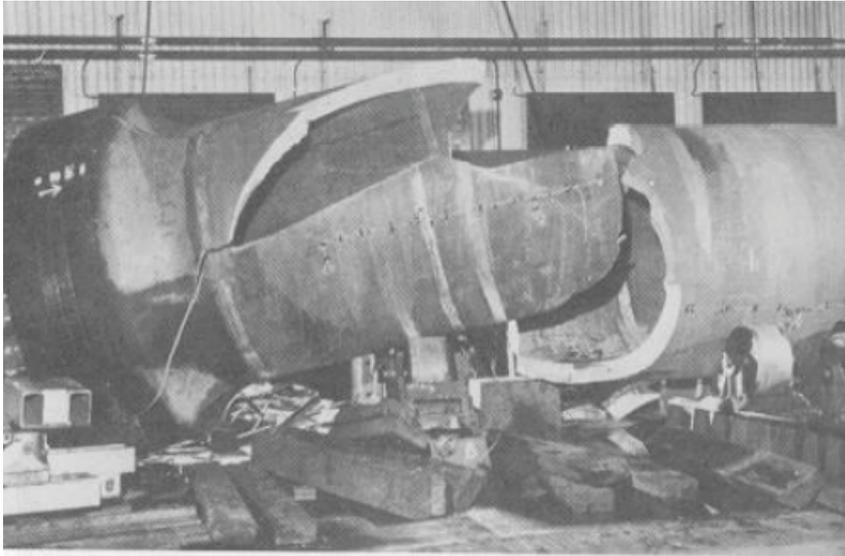
Figura 8.9 – Clássico exemplo de fratura frágil que ocorreu durante ensaio hidrostático

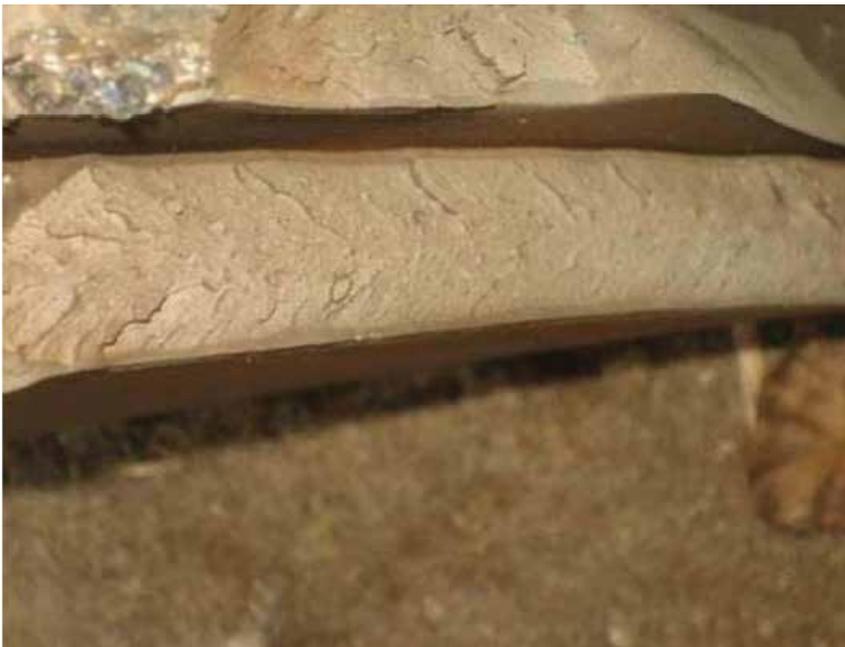
Figura 8.10 – Vista aproximada da superfície de fratura de um vaso fabricado em aço A516-70N mostrando as marcas de *chevron* que apontam na direção da origem da trinca

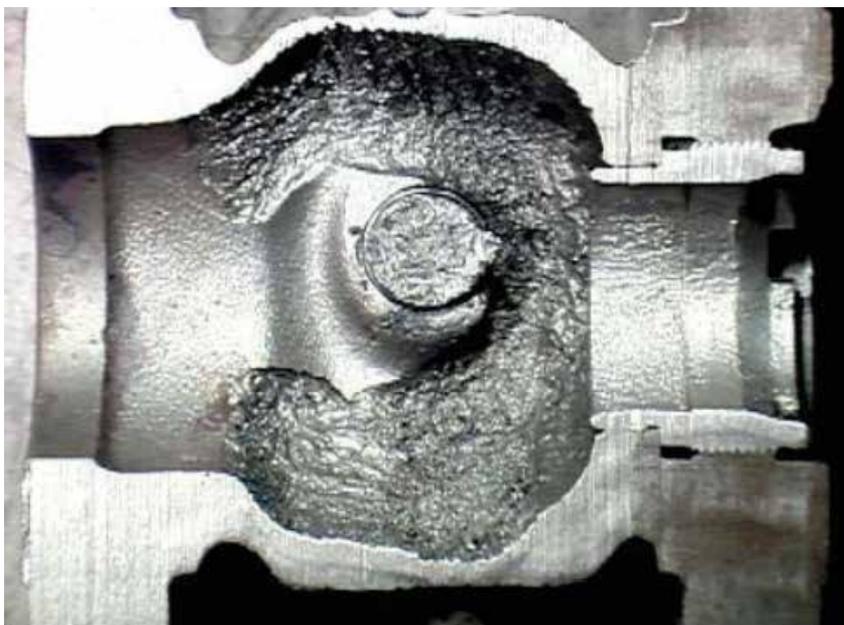
Figura 8.11 – Seção de válvula borboleta com dano por cavitação após 2 anos de serviço devido a uma alta queda de pressão através da válvula em uma linha de dreno de hidrocarboneto em um separador de baixa pressão numa unidade de dessulfurização atmosférica

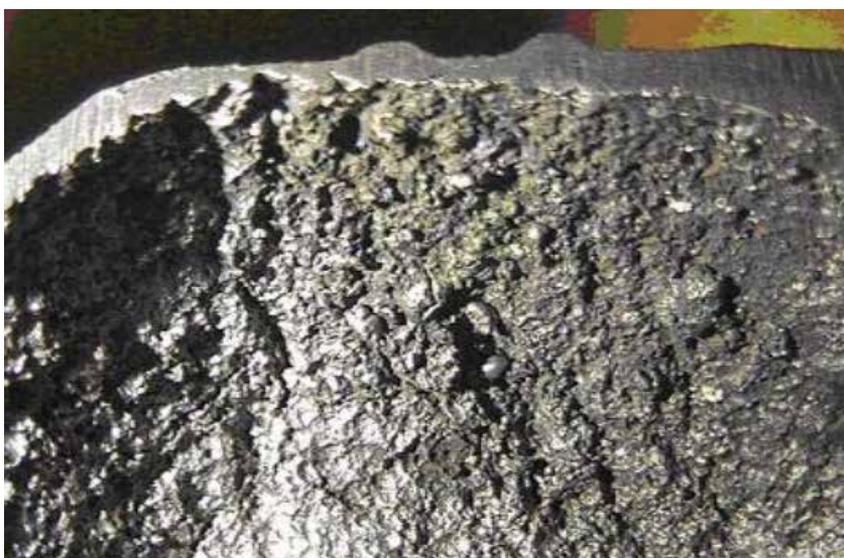
Figura 8.12 – Vista aproximada do dano na superfície da válvula borboleta da figura 8.11

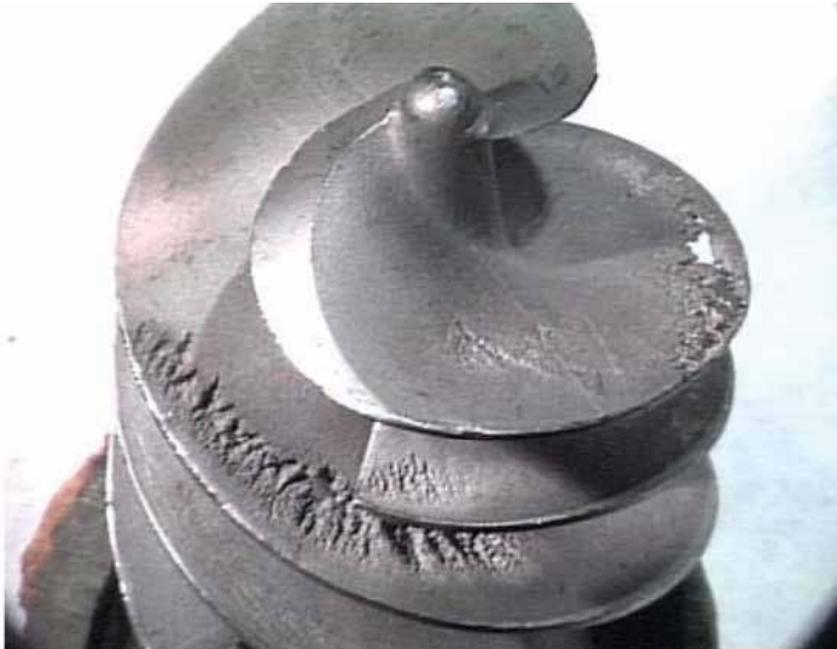
Figura 8.13 – Superfície com acúmulo de pites causado por cavitação no lado de baixa pressão de um impelidor de bomba feito em aço inoxidável

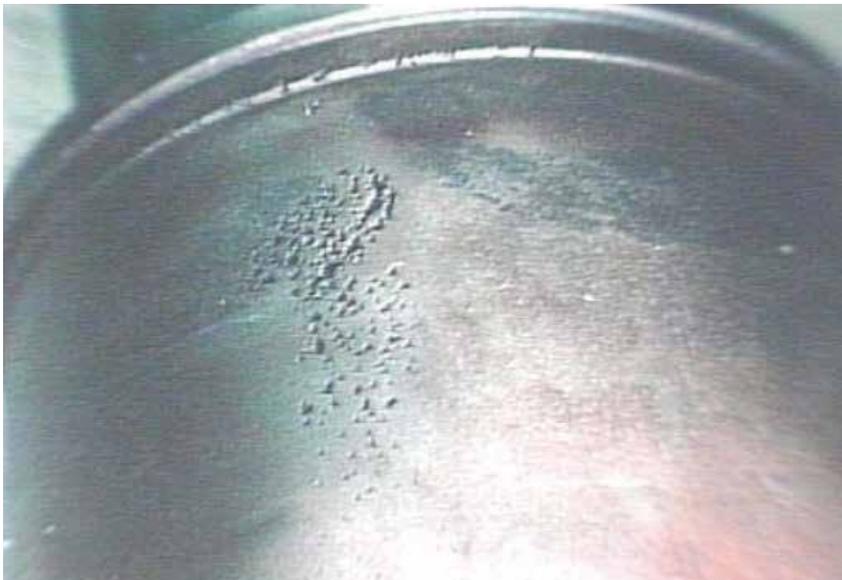
Figura 8.14 – Pites causados por cavitação no lado da água de um cilindro de ferro fundido no lado da alimentação

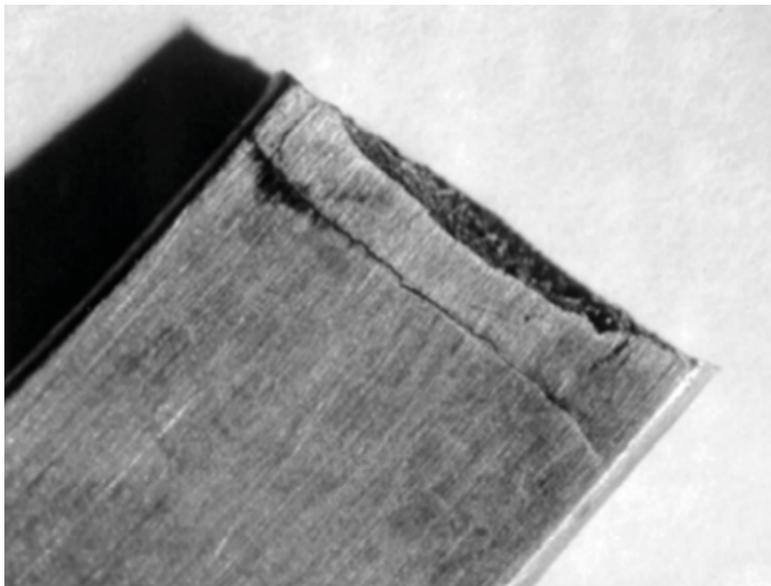
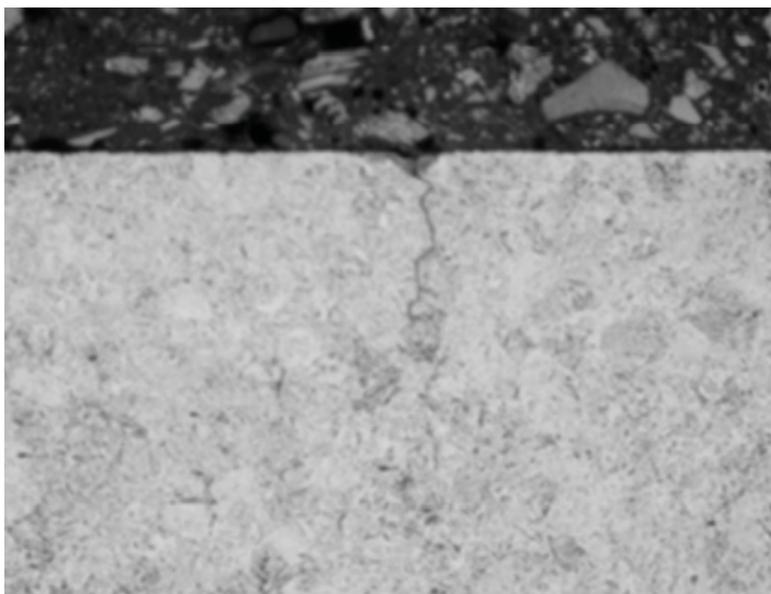
Figura 9.1 – (a) Trincamento devido à fragilização por hidrogênio de um tubo em aço de alta resistência. (b) Trinca intergranular surgida na superfície de um tubo

- ✓ A fragilização por hidrogênio não é visível. Apenas é percebida quando o trincamento ocorre.
- ✓ O trincamento resultante da fragilização por hidrogênio pode se iniciar subsuperficialmente, mas na maioria dos casos ocorre na superfície. Ver figuras 9.1 e 9.2.

- ✓ Trincamento por hidrogênio ocorre em locais de alta tensão residual ou de estado triaxial de tensões (entalhes, restrições) e onde a dureza e a microestrutura são condizentes para ocorrência, tais como na zona termicamente afetada da solda.
- ✓ Em uma escala macro, há pouca evidência de deformação. O trincamento parecerá frágil, com as superfícies da fratura visível apresentando aparência frágil. Em uma escala micro, o material apresentará pouca superfície de fratura dútil mas precisa ser comparada com uma fratura sem a presença de hidrogênio.
- ✓ No exame metalográfico, as trincas são tipicamente ramificadas. Em aços de alta resistência, o trincamento é frequentemente intergranular (figura 9.1).

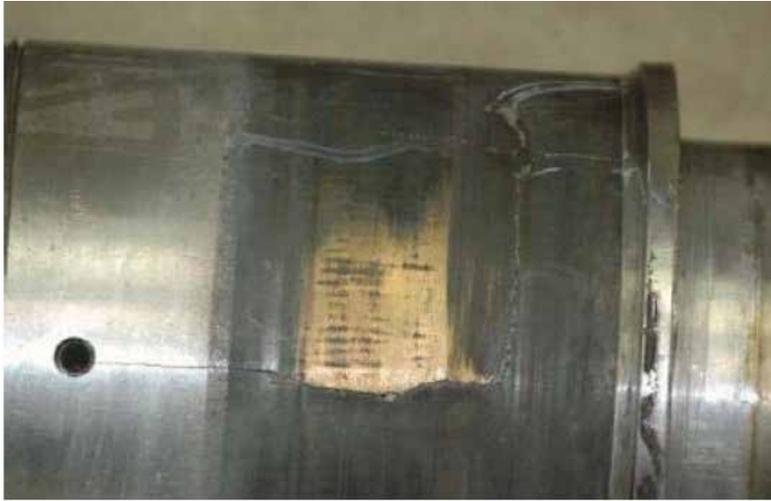
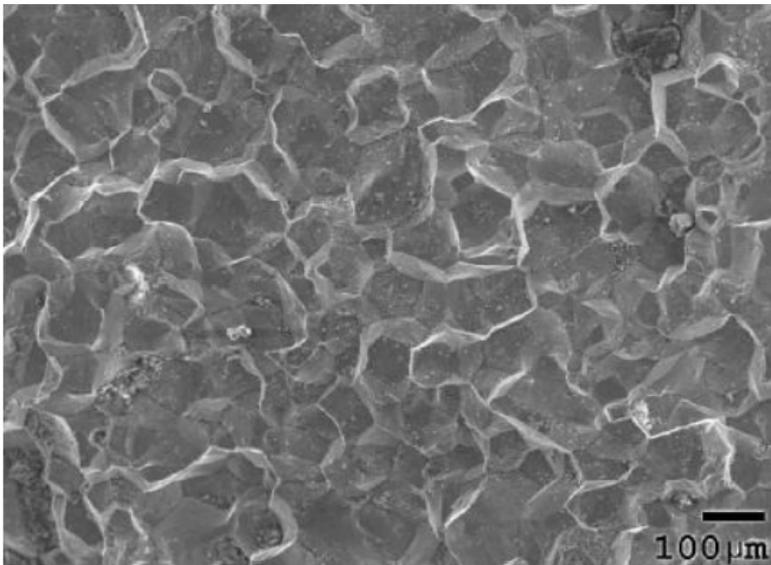
Figura 9.2 – (a) Fragilização por hidrogênio de um componente de bomba fabricado com aço inoxidável. (b) Fotografia de alta ampliação da superfície da fratura mostrando a natureza intergranular do trincamento

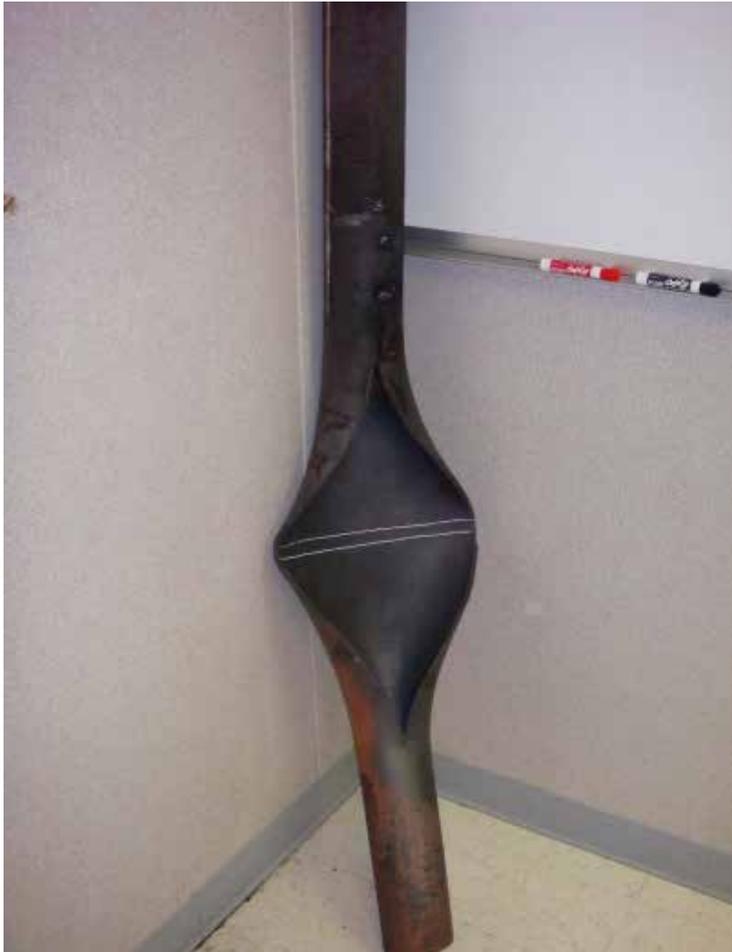
Figura 10.1 – Falha prematura por sobreaquecimento de um tubo da zona de radiação de reator de hidrocraqueamento (diâmetro externo 115mm, espessura 13,5mm 2¼Cr-1Mo SA335-P22) após 21 anos de uso. A falha resultou da falta de produto de processo no interior do tubo sob a presença de aquecimento

- ✓ Rupturas de tubos caracterizadas pela aparência do tipo "boca de peixe" são normalmente acompanhadas pelo afinamento, extremidade na forma de faca resultado da deformação excessiva e pela formação de protuberâncias antes da fratura (figura 10.1).
- ✓ A microestrutura dos tubos rompidos mostra alongamento severo dos grãos na superfície da fratura devido à deformação plástica ocorrida (figura 10.2).

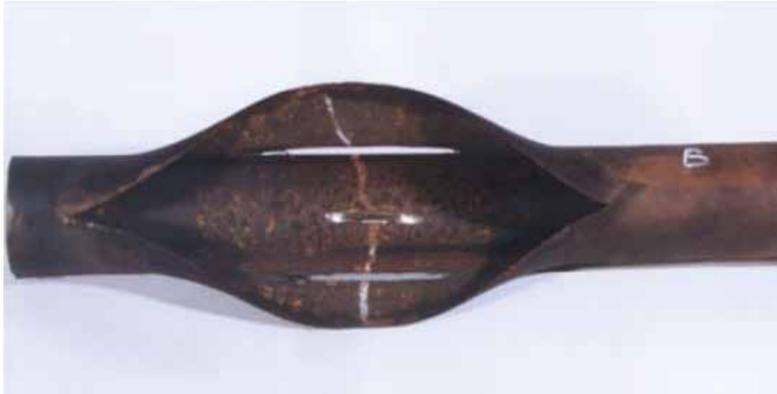
Figura 10.2 – Tubo com protuberância e rompido prematuramente por sobreaquecimento a temperatura bem acima de 750°C

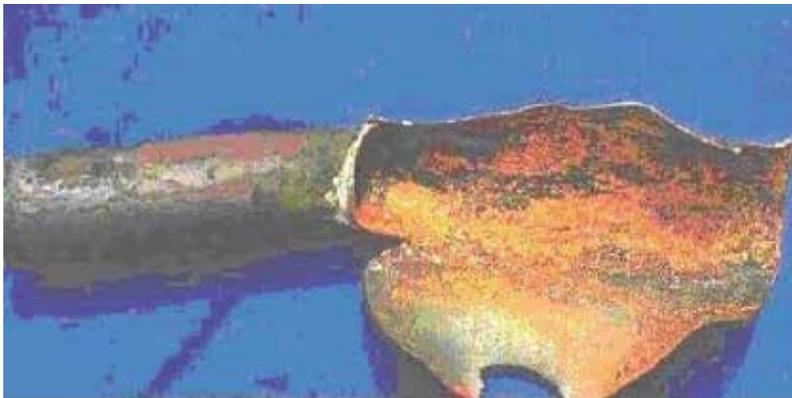
Figura 10.3 – Tubo de superaquecedor de caldeira (1Cr-1/2Mo) em serviço a 700 psig que falhou devido a sobreaquecimento

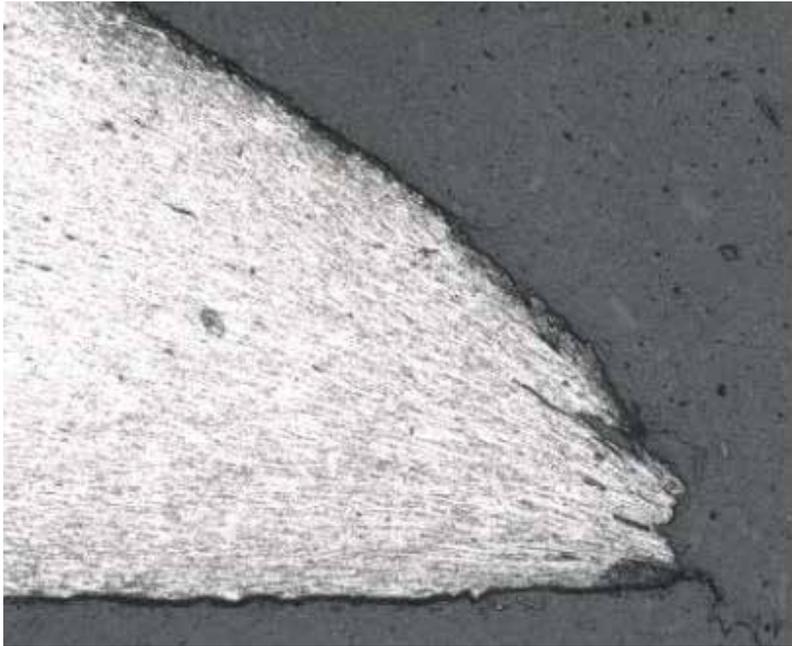
Figura 10.4 – A microestrutura da extremidade da fratura mostra grãos de ferrita severamente alongados, prova da existência de fratura dútil. A espessura na extremidade é de cerca de 0,3mm, que representa uma redução da espessura de mais que 95%.
Aumento de 50x com ataque metalográfico

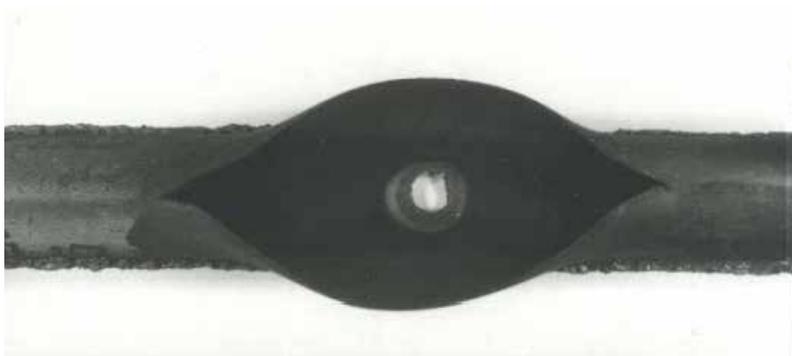
Figura 10.5 – Falha prematura de tubo submetido a alta temperatura na partida da caldeira com abertura ampla da falha e extremidades finas ("ponta de faca"). Ruptura do tipo dútil. Aumento de 25x
